ASBESTINVENTARISATIE

“Voormalig bejaardenhuis”

Lepelaarstraat 2 t/m 129, 1452 XM
te IJpendam

| Onderzoek identificatie | | |
|---|---|---|
| Projectnummer: | 77368 | Autorisatiedatum: 29 oktober 2014 |

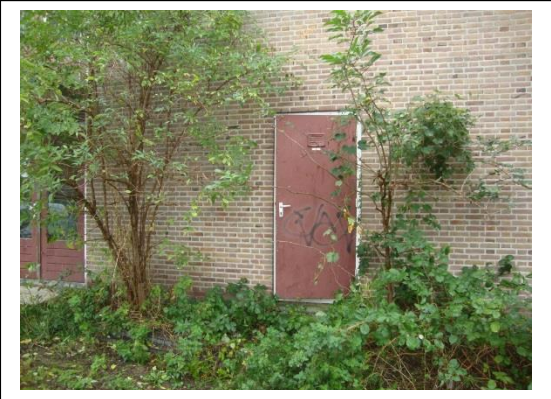
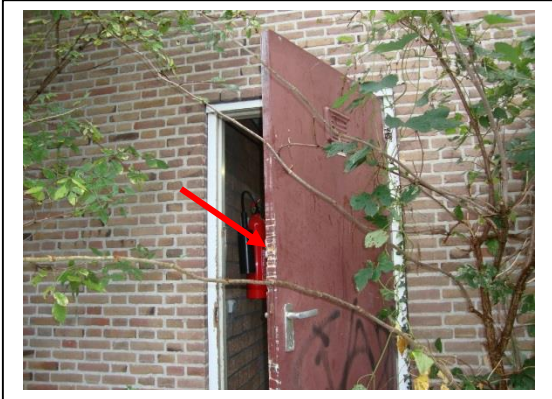
| Bronnummer | 77368-08 | ASBESTHOUDEND |

| Bronnummer | 77368-08 | ASBESTHOUDEND |
|---|--|--|
| Locatie | Oude ketelhuis, in toegangsdeur | |
| Materiaal | Plaatmateriaal | |
| Asbest | 2-5% Chrysotiel | |
| Risicoklasse ⁽¹⁾ | 1 | |
| Opmerkingen | Er zitten twee asbestplaten in de deur. | |

| Bronnummer | 77368-08 | ASBESTHOUDEND |
|---|--|--|
| Werkmethode | SMA-rt bijlage 1, sanering middels het inpakken en afvoeren van de gehele deur zonder het asbest hierbij te bewerken | |

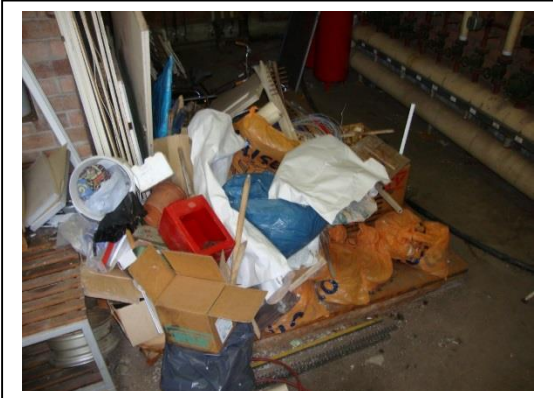
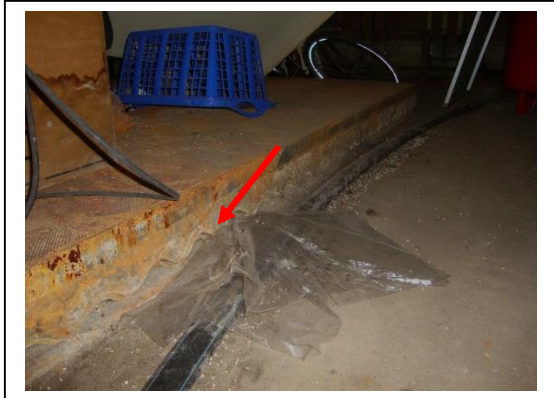
| Bronnummer | 77368-09 | ASBESTHOUDEND |

| Bronnummer | 77368-09 | ASBESTHOUDEND |
|---|--|---|
| Locatie | Oude ketelhuis, in betonnen opstort | |
| Materiaal | Golfplaat | |
| Asbest | 10-15% Chrysotiel 2-5% Crocidoliet | |
| Risicoklasse | 2 | |

| Bronnummer | 77368-09 | ASBESTHOUDEND |
|---|--|---|
| Werkmethode | SMA-rt bijlage 2, sanering in containment geheel verwijderen niet mogelijk | |

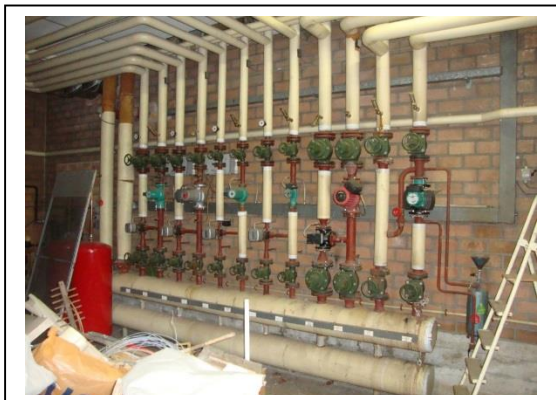
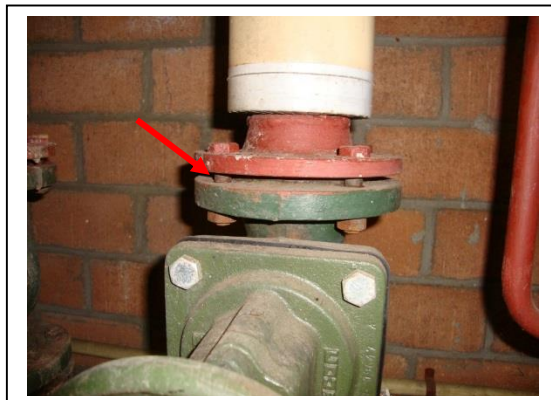
| Bronnummer | 77368-10 | ASBESTHOUDEND |

| Bronnummer | 77368-10 | ASBESTHOUDEND |
|---|--|---|
| Locatie | Oude ketelhuis, tussen de flenzen van de CV-leidingen | |
| Materiaal | Pakkingen | |
| Asbest | 30-60% Chrysotiel | |
| Risicoklasse | 1 | |

| Bronnummer | 77368-10 | ASBESTHOUDEND |
|---|--|---|
| Werkmethode | SMA-rt bijlage 3, sanering middels het intapen van de flenzen, doorslijpen van de leidingen en in zijn geheel inpakken en afvoeren zonder het asbest hierbij te bewerken | |

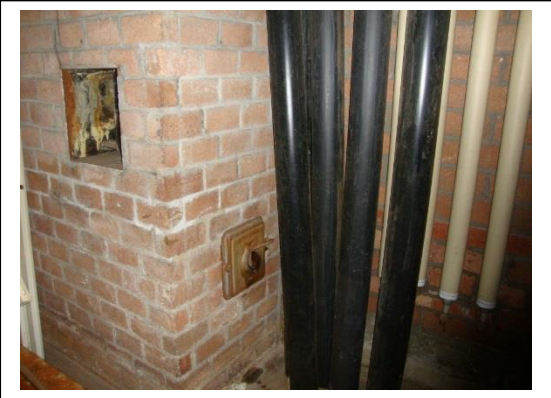
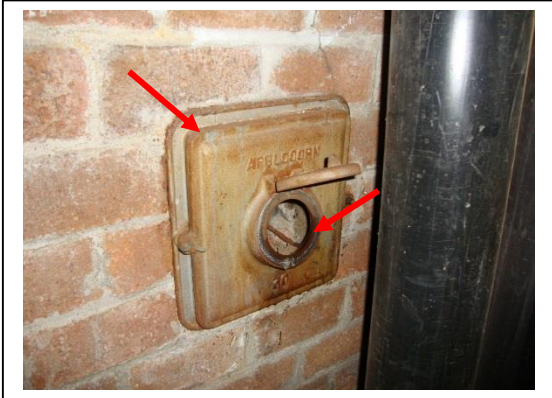
| Bronnummer | 77368-11 | ASBESTHOUDEND |

| Bronnummer | 77368-11 | ASBESTHOUDEND |
|---|---|--|
| Locatie | Oude ketelhuis, rondom inspectieluiken in de schoorsteen | |
| Materiaal | Koord | |
| Asbest | >60% Chrysotiel | |
| Risicoklasse | 3 | |

| Bronnummer | 77368-11 | ASBESTHOUDEND |
|---|---|--|
| Werkmethode | SMA-rt bijlage 4, sanering in containment middels demontage | |

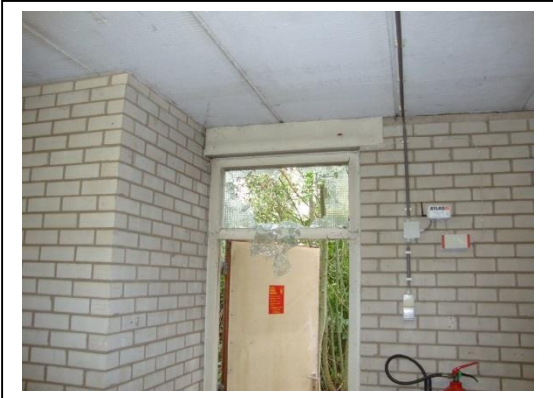
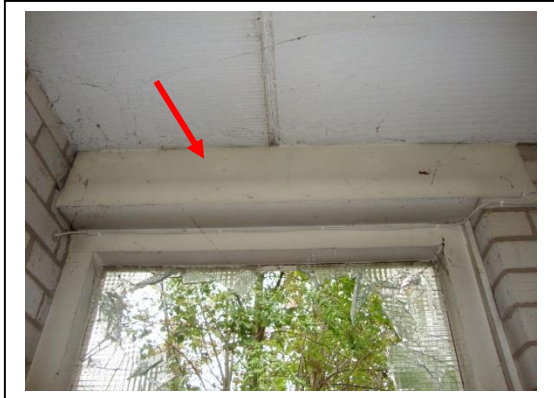
| Bronnummer | 77368-12 | ASBESTHOUDEND |

| Bronnummer | 77368-12 | ASBESTHOUDEND |
|---|--|---|
| Locatie | Nieuwe ketelhuis, boven toegangsdeur | |
| Materiaal | Plaatmateriaal | |
| Asbest | 5-10% Chrysotiel 5-10% Amosiet | |
| Risicoklasse | 3 | |

| Bronnummer | 77368-12 | ASBESTHOUDEND |
|---|--|---|
| Werkmethode | SMA-rt bijlage 5, sanering in containment geheel verwijderen niet mogelijk | |

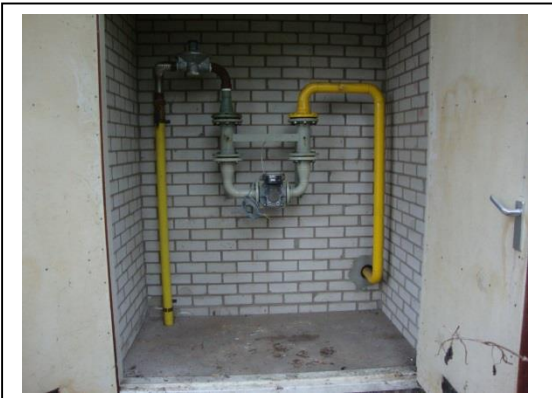
| Bronnummer | 77368-17 | ASBESTHOUDEND |

| Bronnummer | 77368-17 | ASBESTHOUDEND |
|--|--|---|
| Locatie | Gasmeterruimte, tussen de flenzen van de CV-leidingen | |
| Materiaal | Pakkingen | |
| Asbest | 30-60% Chrysotiel | |
| Risicoklasse | 1 | |

| Bronnummer | 77368-17 | ASBESTHOUDEND |
|--|--|---|
| Werkmethode | SMA-rt bijlage 3, sanering middels het intapen van de flenzen, doorslijpen van de leidingen en in zijn geheel inpakken en afvoeren zonder het asbest hierbij te bewerken | |

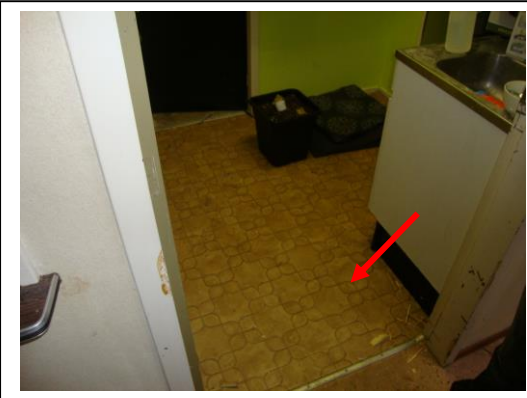
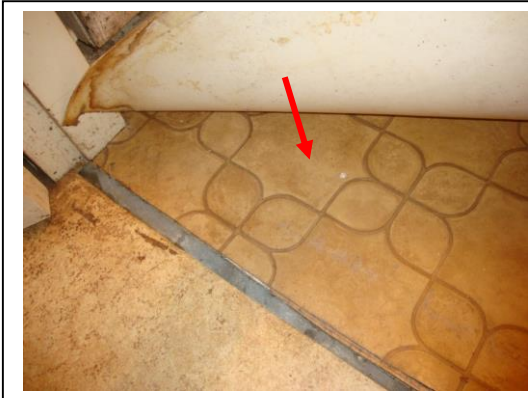
| Bronnummer | 77368-01 en 77368-02 | ASBESTHOUDEND |

| Bronnummer | 77368-01 en 77368-02 | ASBESTHOUDEND |
|---|---|--|
| Locatie | Begane grond en 1 ^e verdieping, in keukens van voormalige woningen | |
| Materiaal | Zeil | |
| Asbest | 30-60% Chrysotiel | |
| Risicoklasse | 2 | |
| Opmerkingen | Het asbesthoudende zeil loopt niet door onder de inbouwkasten en/of het keukenblok. In sommige keukens ligt er asbestvrije vloerbedekking en/of egaline over het asbesthoudende zeil. | |

| Bronnummer | 77368-01 en 77368-02 | ASBESTHOUDEND |
|---|---|--|
| Werkmethode | SMA-rt bijlage 7, sanering in containment geheel verwijderen niet mogelijk | |

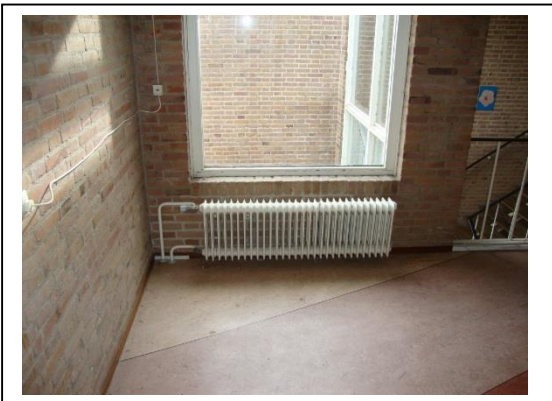
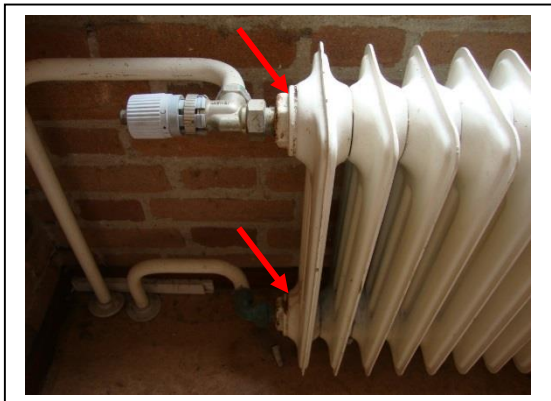
| Bronnummer | 77368-04 | ASBESTHOUDEND |

| Bronnummer | 77368-04 | ASBESTHOUDEND |
|---|---|---|
| Locatie | Begane grond en 1 ^e verdieping, ter plaatse van afsluiters radiatoren | |
| Materiaal | Pakkingen | |
| Asbest | 30-60% Chrysotiel | |
| Risicoklasse | 1 | |

| Bronnummer | 77368-04 | ASBESTHOUDEND |
|---|---|---|
| Werkmethode | SMA-rt bijlage 8, sanering middels inpakken, demonteren en afvoeren van gehele radiatoren zonder het asbest hierbij te bewerken | |

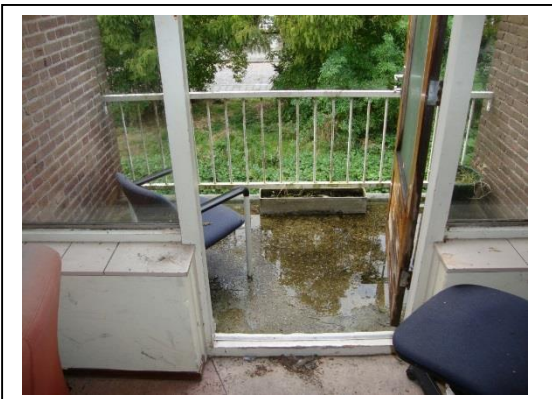
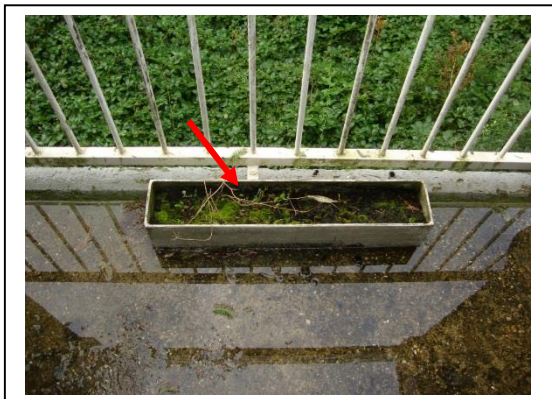
| Bronnummer | 77368-06 | ASBESTHOUDEND |

| Bronnummer | 77368-06 | ASBESTHOUDEND |
|---|--|---|
| Locatie | 1 ^e verdieping, ruimte 15, op het balkon | |
| Materiaal | Bloembak | |

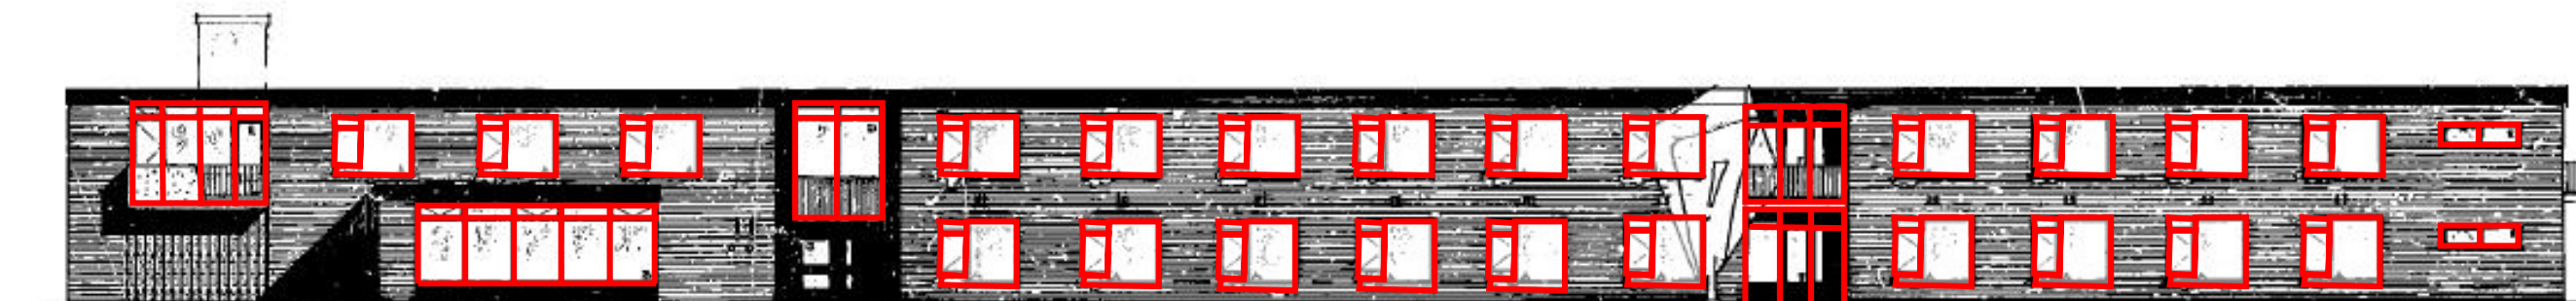
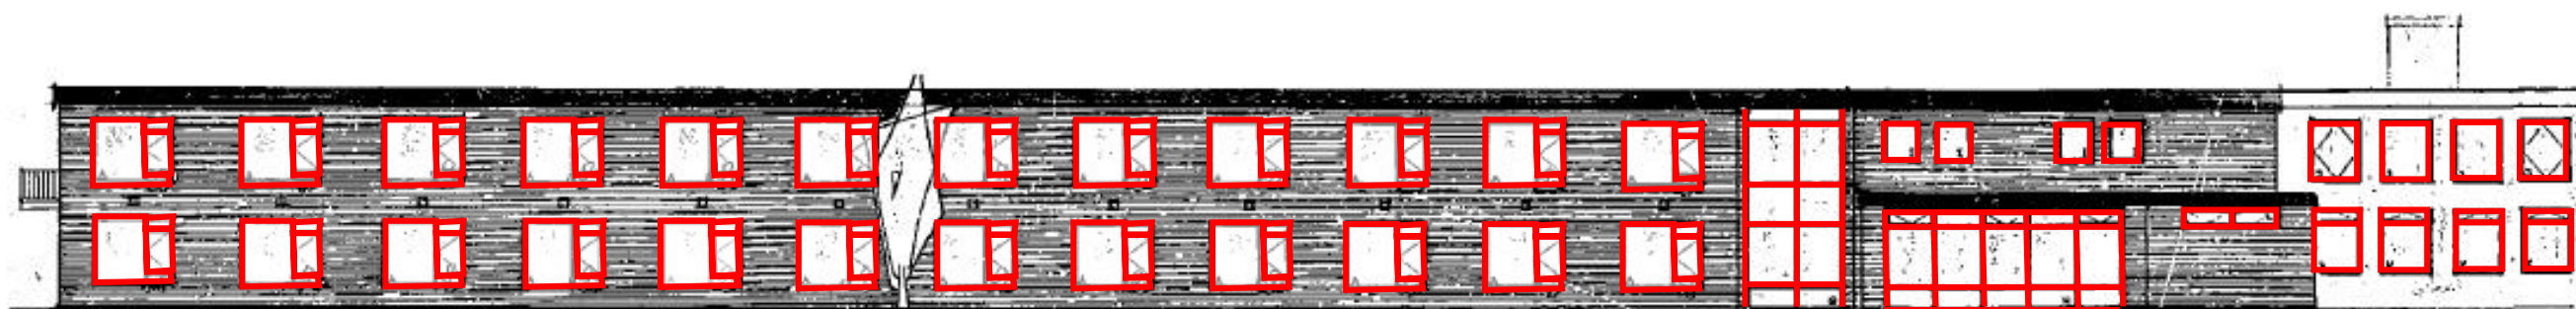
De asbesthoudende beglazingskit is met behulp van rode markeringen aangegeven, dit betreft broncode 77368-05-M4 en 77368-07-M6/M18.

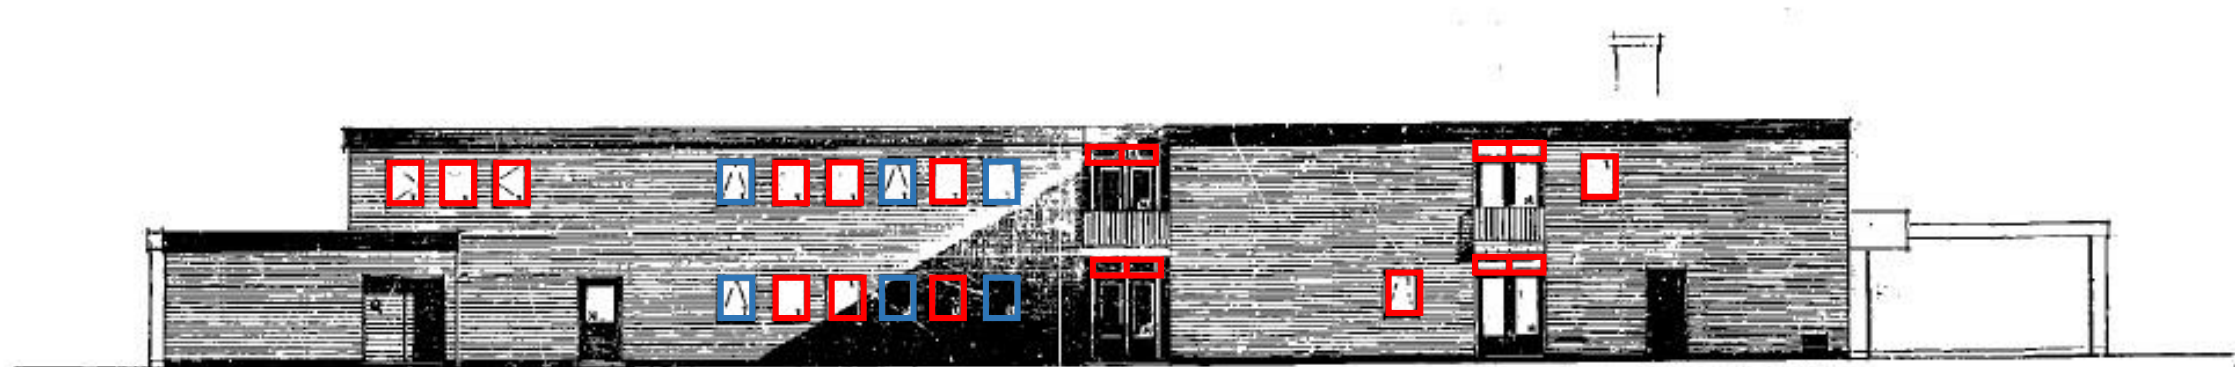
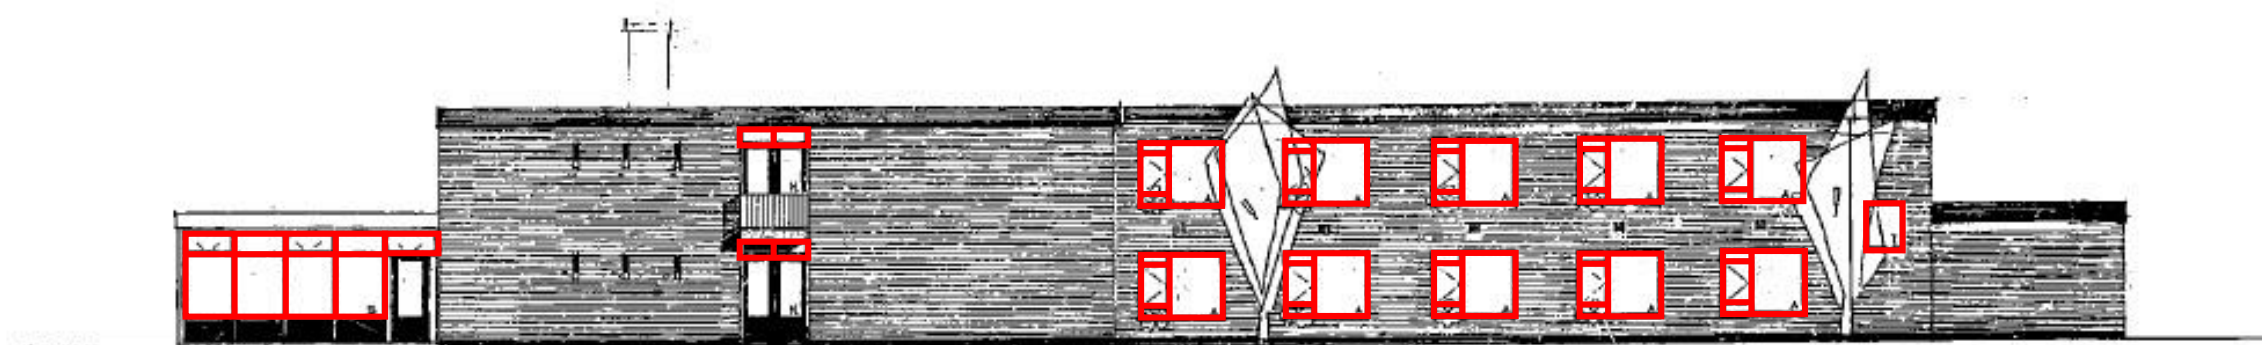
De asbesthoudende beglazingskit is met behulp van rode markeringen aangegeven, dit betreft broncode 77368-05-M4 en 77368-07-M6/M18.
