# **VERKENNEND BODEMONDERZOEK**

**MOLENGOUW 46C-D**

**te BROEK IN WATERLAND**

Rapportnummer: 2015283

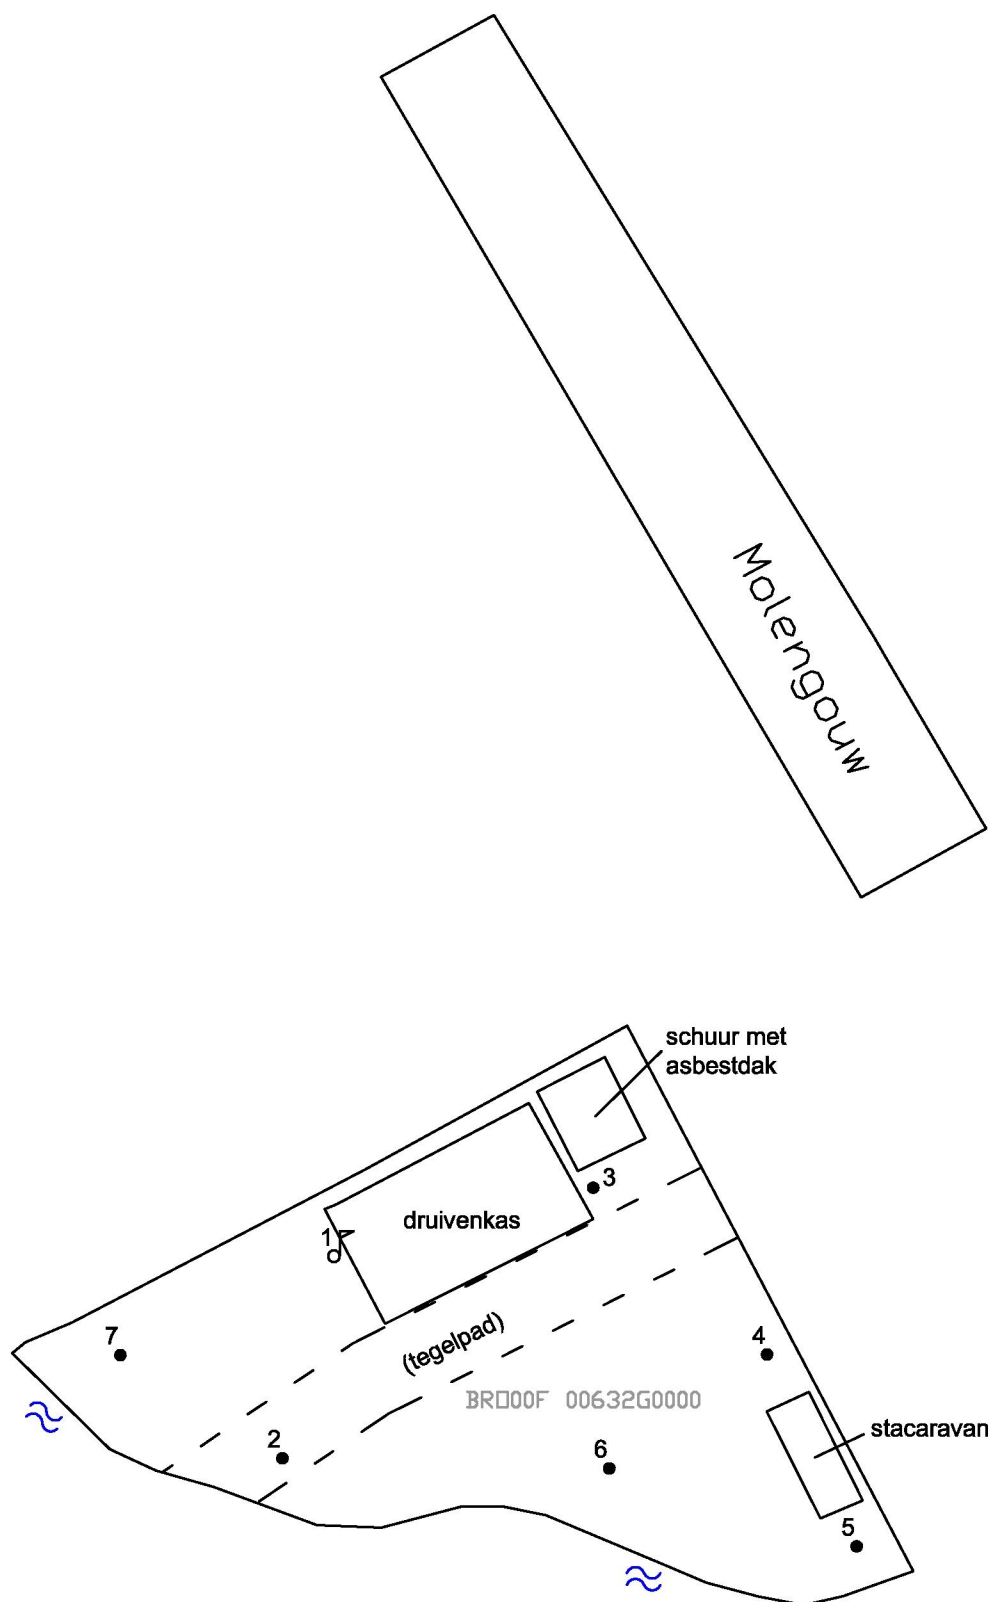
# BIJLAGE 2 LOKALE SITUATIE MET BOORPUNTEN

De boorpunten (1 t/m 7) zijn aangegeven op de situatietekening van bijlage 2. Uit de in het veld genomen enkelvoudige monsters van de bovengrond is door het laboratorium één mengmonster samengesteld, volgens de opdracht van Landview BV. Uit de monsters van de ondergrond is eveneens één mengmonster samengesteld. Bij de monsternamen is soms afgeweken van de trajecten van 0,5 m gezien de geconstateerde verschillende grondsoorten.

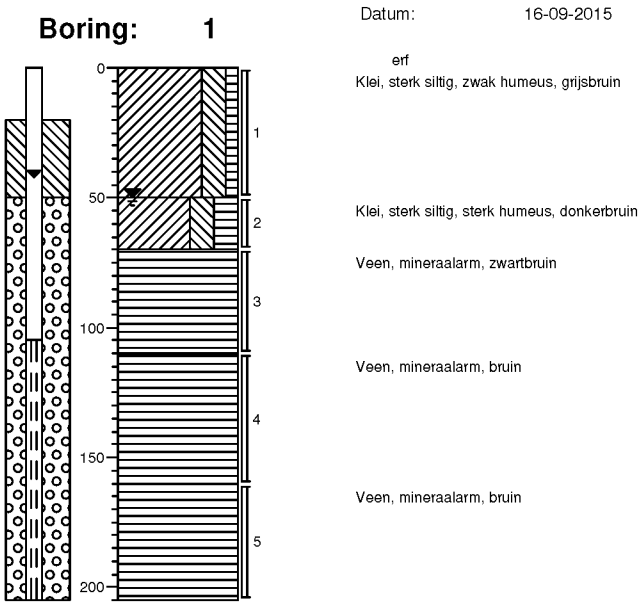
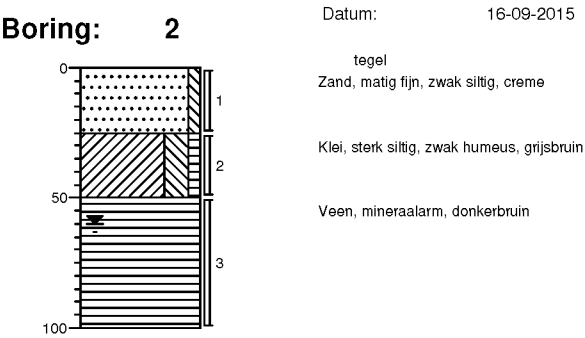
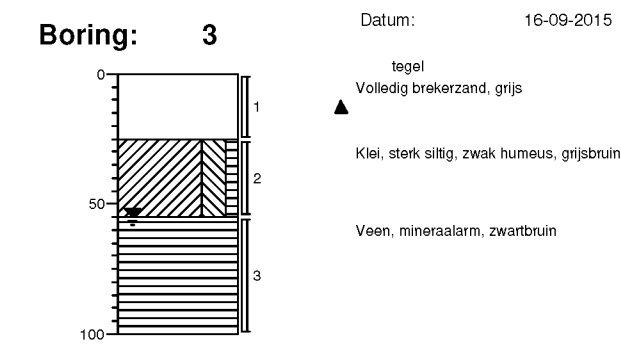
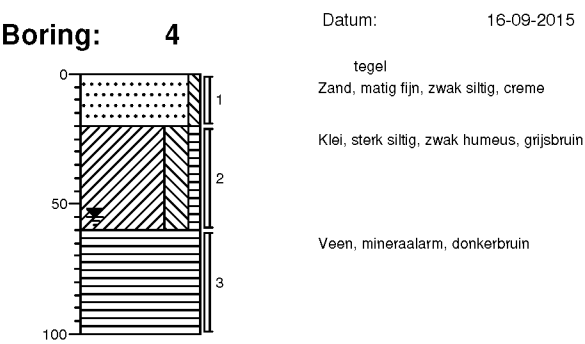
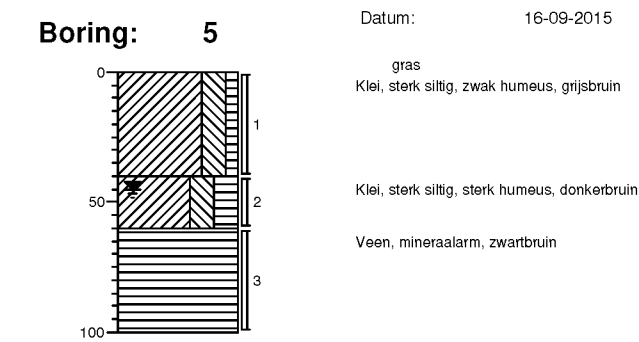
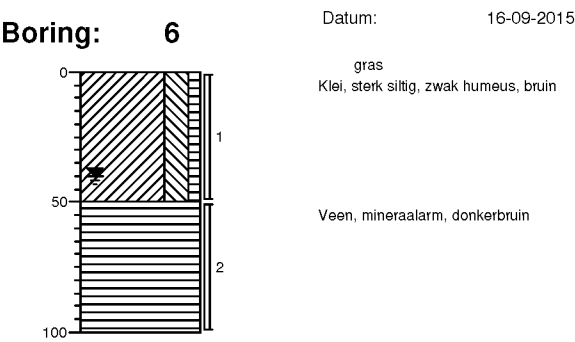
Boring: 7

Het algemene, kenmerkende bodemprofiel op de locatie tot een diepte van circa 2,1 m -mv bestaat overwegend uit sterk siltige klei op mineraalarm veen.

In bijlage 3 worden de beschrijvingen van de boringen, de peilbuis, de zintuiglijke waarnemingen en de monsternamen weergegeven. Zintuiglijk waarneembare afwijkingen ten aanzien van de aanwezigheid van bodemvreemde bijmengingen en de kleur van het bodemmateriaal zijn qua aard en mate beschreven.

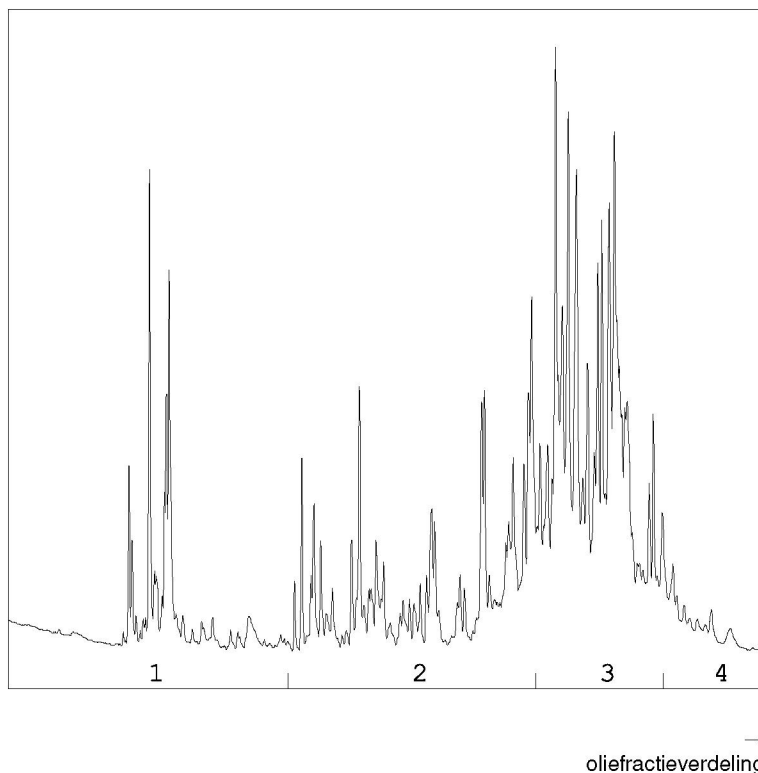
## OLIECHROMATOGRAM

**Monstercode** : 3856556  
**Project omschrijving** : 2015283-gouw48  
**Uw referentie** : bg klei 1 (0-50) 2 (25-50) 3 (25-55) 4 (20-60) 5 (0-40) 6 (0-50) 7 (35-65)  
**Methode** : minerale olie (florisil clean-up)

1) fractie > C10 - C19	9 %
2) fractie C19 - C29	30 %
3) fractie C29 - C35	55 %
4) fractie C35 -< C40	5 %

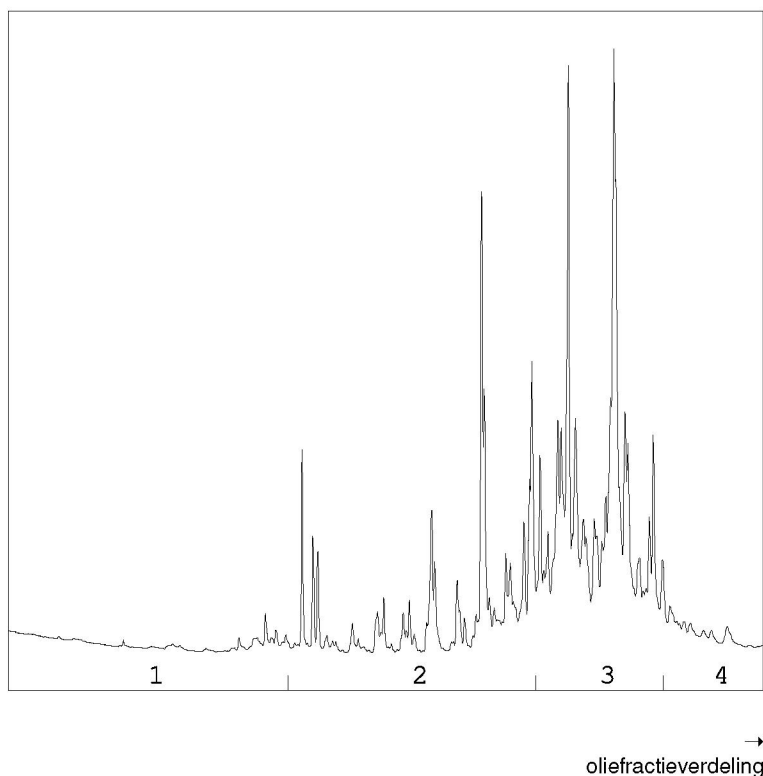
## OLIECHROMATOGRAM

**Monstercode** : 3856557  
**Project omschrijving** : 2015283-gouw48  
**Uw referentie** : og veen 1 (110-160) 1 (160-205) 2 (50-100) 3 (55-100) 4 (60-100) 5 (60-100) 6 (50-100) 7 (65-100)  
**Methode** : minerale olie (florisil clean-up)

1) fractie > C10 - C19	<1 %
2) fractie C19 - C29	29 %
3) fractie C29 - C35	65 %
4) fractie C35 -< C40	5 %

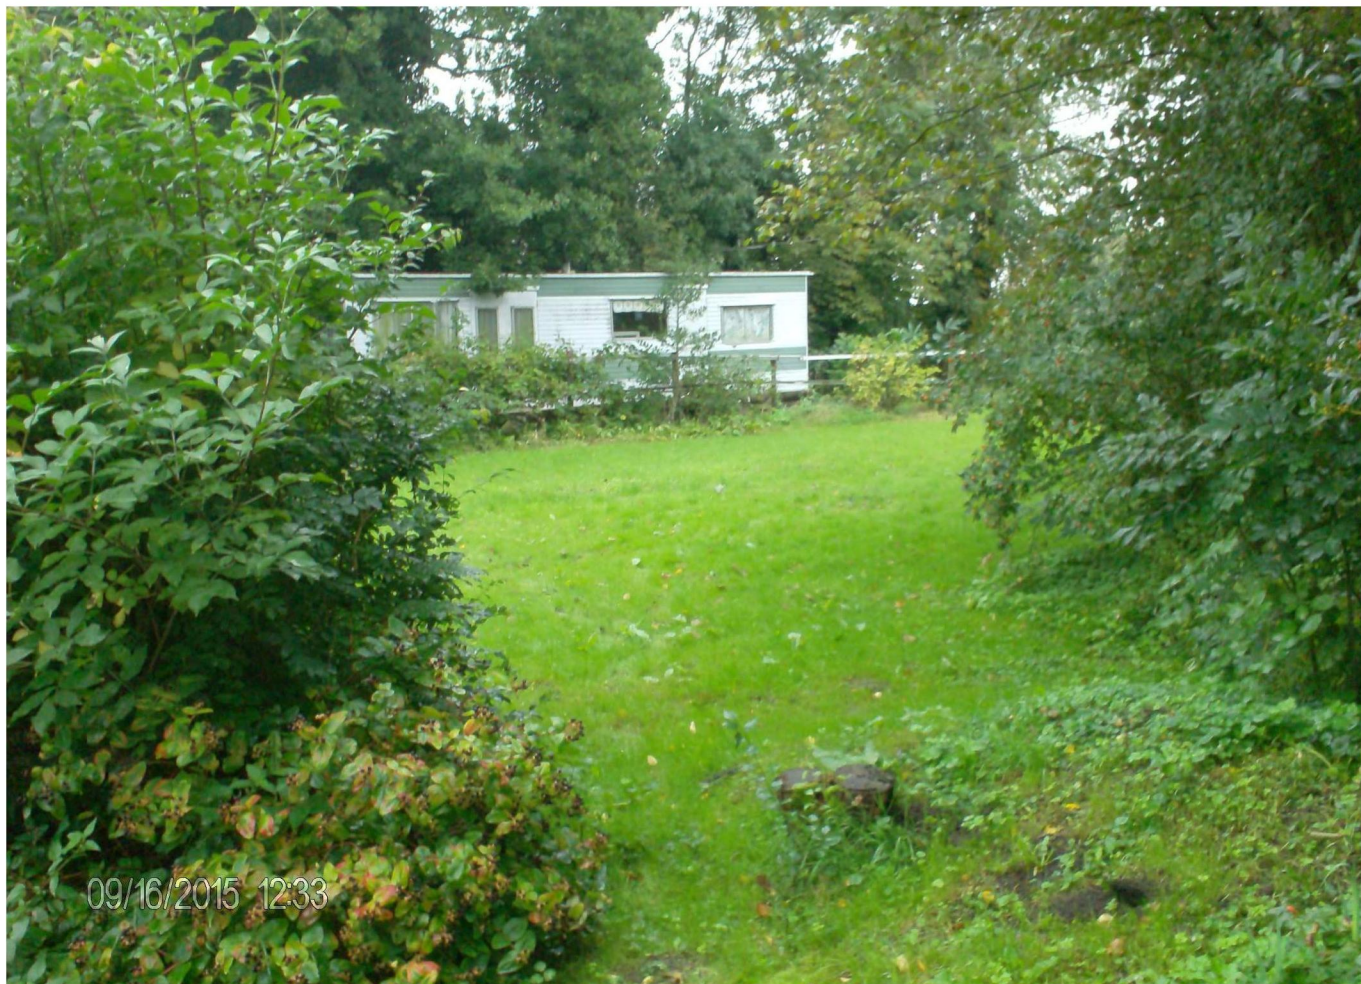
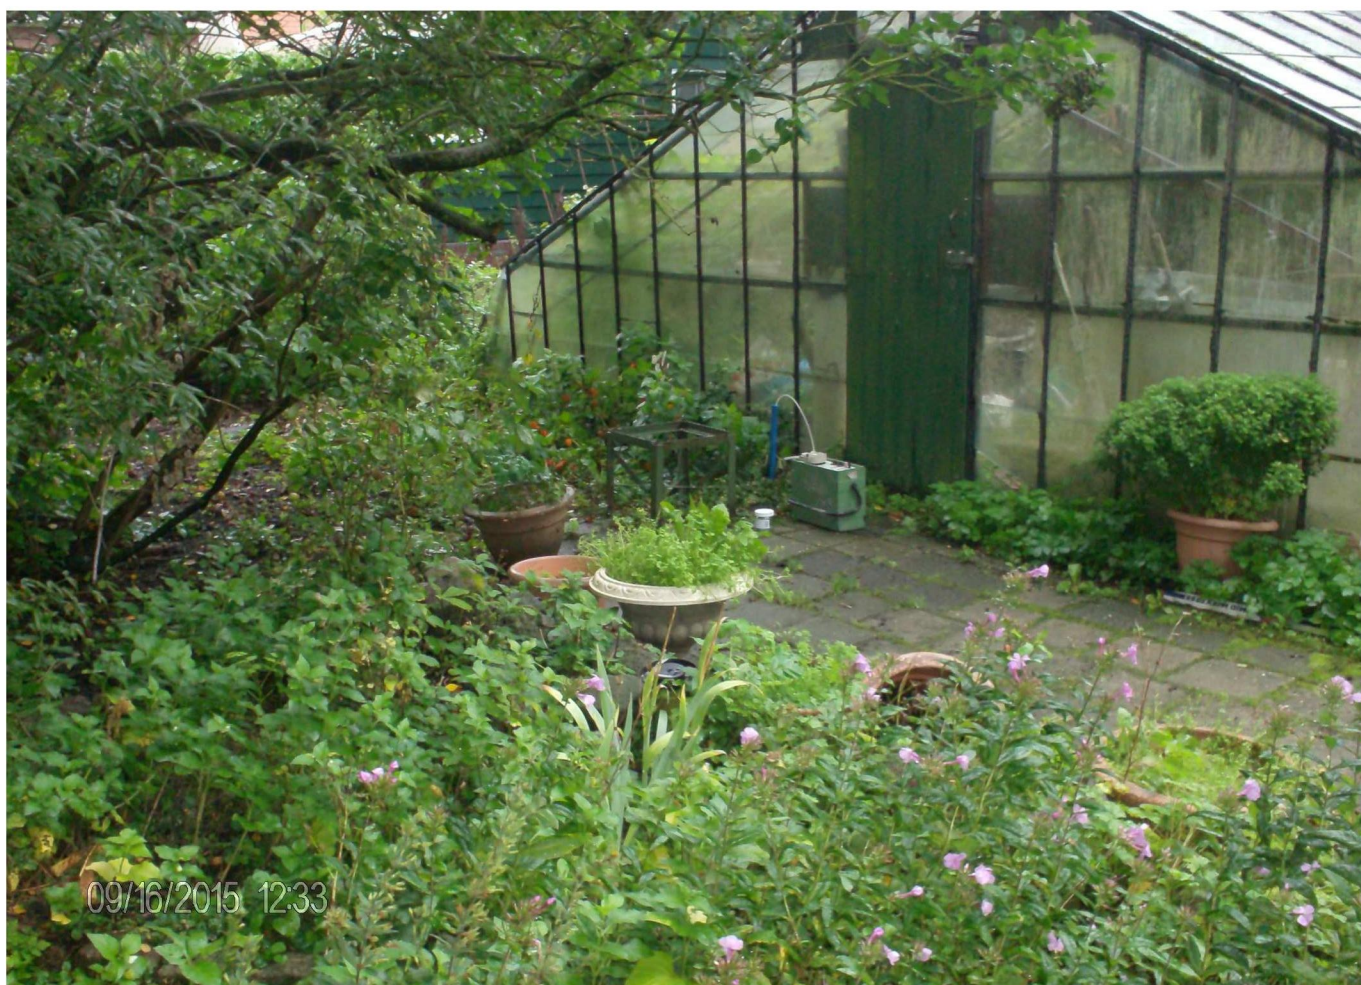
## BIJLAGE 6 FOTO'S HUIDIGE SITUATIE

Op de locatie bevindt zich een druivenkas en een schuur. In de kas zijn nooit bestrijdingsmiddelen opgeslagen of gebruikt. De schuur is voorzien van een asbestdak. De huidige opstallen zullen worden gesloopt en vervangen worden door nieuwbouw van woningen.

Tijdens het veldwerk zijn zintuiglijk geen verontreinigingen waargenomen. Zintuiglijk is ook geen asbestverdacht materiaal op het maaiveld of in de opgeboorde grond aangetroffen. Aangezien de boringen met een Edelmanboor (diameter 12 cm) zijn verricht, is deze informatie slechts indicatief.
