Projectplan herontwikkeling Ilpenhof

Ontheffingaanvraag ruimtelijke ingrepen Flora- en faunawet

USP Vastgoed BV

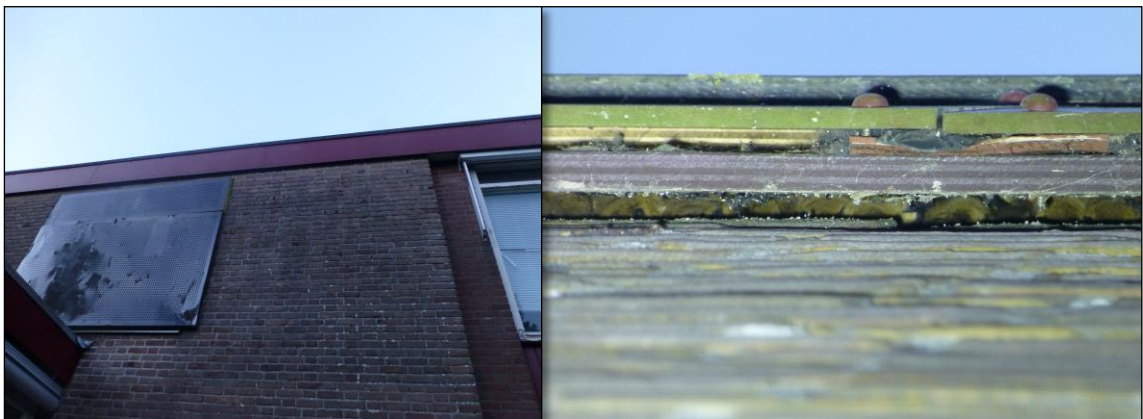
Figuur 5.1: Kraamkolonie Gewone dwergvleermuis. Op de linker foto is de locatie te zien (achter de roodbruine beplating langs de dakrand) en op de rechter een deel van de kraamkolonie Gewone dwergvleermuis.

Van Gewone dwergvleermuis is een kraamkolonie aangetroffen in het te slopen pand. Deze bevindt zich achter plaatwerk langs de dakrand aan de westzijde van het gebouw. Op 3 juni 2015 zijn hier in totaal 100-110 exemplaren waargenomen, waarvan 48 uitvliegend en 50-60 hangend achter de beplating. Op 1 juli 2015 zijn op dezelfde locatie 75-80 invliegende exemplaren waargenomen. Tijdens het bezoek op 21 juli is geen middernachtelijke zwermactiviteit waargenomen, ook tijdens het bezoek op 19 augustus is geen zwermactiviteit gezien. Van een belangrijke winterverblijfplaats in het gebouw is dan ook geen sprake. Naar verwachting overwinteren hoogstens kleine aantallen in het pand. Wel zijn op 21 juli twee invliegende exemplaren waargenomen in de oostvleugel van het gebouw. In combinatie met de ter plekke gehoorde baltsgeluiden is hier naar verwachting sprake van een paarverblijfplaats. Op 19 augustus is aan de noordzijde van het pand een paarverblijf vastgesteld. Naar verwachting is dit een satellietverblijf van de op 21 juli vastgestelde verblijfplaats. Een actuele verspreidingskaart van Gewone dwergvleermuis is terug te vinden in bijlage 2.

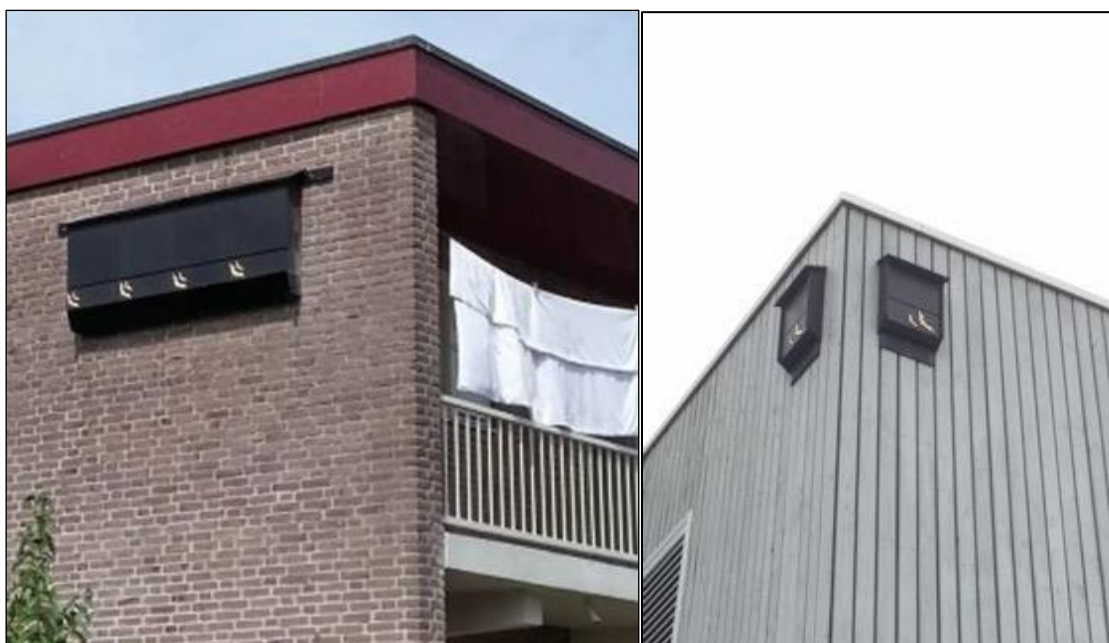
Figuur 8.1: Tijdelijke voorzieningen. Op de linker foto is een kraamkast aan een aanleunwoning te zien. Op de rechterfoto is één van de locaties met kleine vleermuiskasten aan De Grote Grutto weergegeven.

Op 25 juni 2015 zijn vervangende tijdelijke verblijfplaatsen geplaatst in de nabijheid van het plangebied. Hierbij zijn vier kraamkasten (bestaande uit 4x4 aan elkaar gekoppelde Vivara-Causa-kasten) opgehangen aan steens muren, waarvan één aan de oostvleugel van het zorgcentrum (op ca. 35 meter van de huidige kraamkolonie, zodat de dieren kunnen 'wennen' aan de kast) en drie aan de naastgelegen aanleunwoningen. De vier gekoppelde Vivara-Causa kasten vormen één kast die qua omvang en massa overeenkomt met model C uit de soortenstandaard van Gewone dwergvleermuis. Daarnaast zijn twaalf kleine vleermuiskasten (type Vivara-Almodovar) geplaatst in clusters van twee, waarvan vier clusters op de hoeken van Brede School De Grote Grutto, één aan de noordgevel van het zorgcentrum en één aan de nabijgelegen aanleunwoning. Voor de ophanglocaties van de kasten wordt verwezen naar bijlage 3. De kasten zijn geplaatst op minimaal 3,5 meter hoogte waarbij gezorgd is voor een vrije aanvliegroute. Om in verschillende microklimaten te voorzien zijn de vleermuiskasten op verschillende windrichtingen geplaatst.

De tijdelijke kraamkast en de twee kleine vleermuiskasten aan het te slopen pand worden in de winterperiode van 2015-2016 verplaatst naar een geschikte locatie in de buurt van de planlocatie.
