VERKENNEND BODEMONDERZOEK

LEPELAARSTRAAT 2

te ILPENDAM

Rapportnummer: 2014423

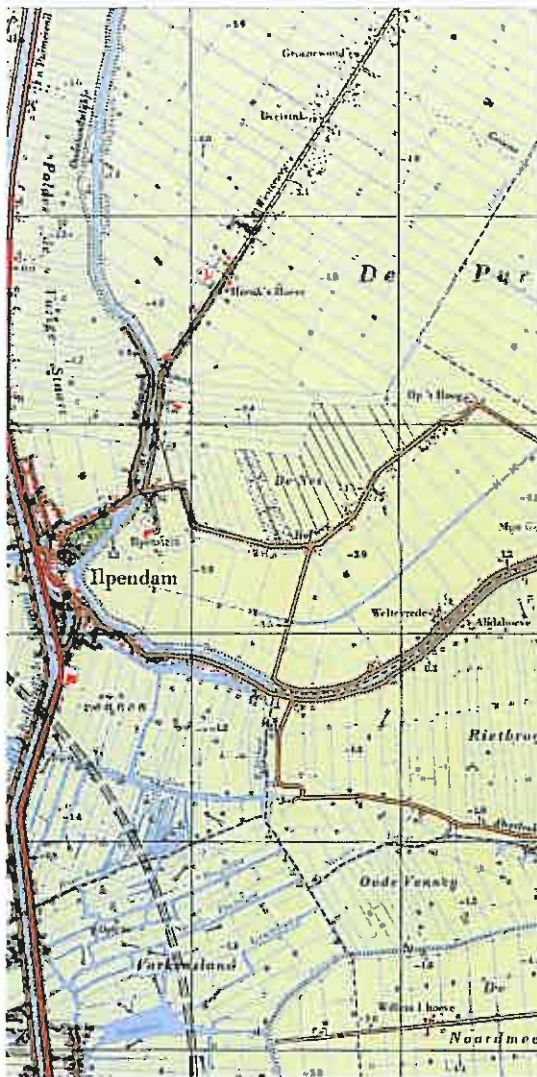
topografische kaart 1969

Vergelijking tussen luchtfoto's en topografische atlassen uit verschillende perioden heeft opgeleverd, dat het gebouw en de omliggende woonwijk na 1969 is gebouwd, in agrarisch gebied.
