Projectnummer: 373200

Datum: 15-07-2020

Vooronderzoek milieuhygiënische bodemkwaliteit

Walandweg 2 te Marken

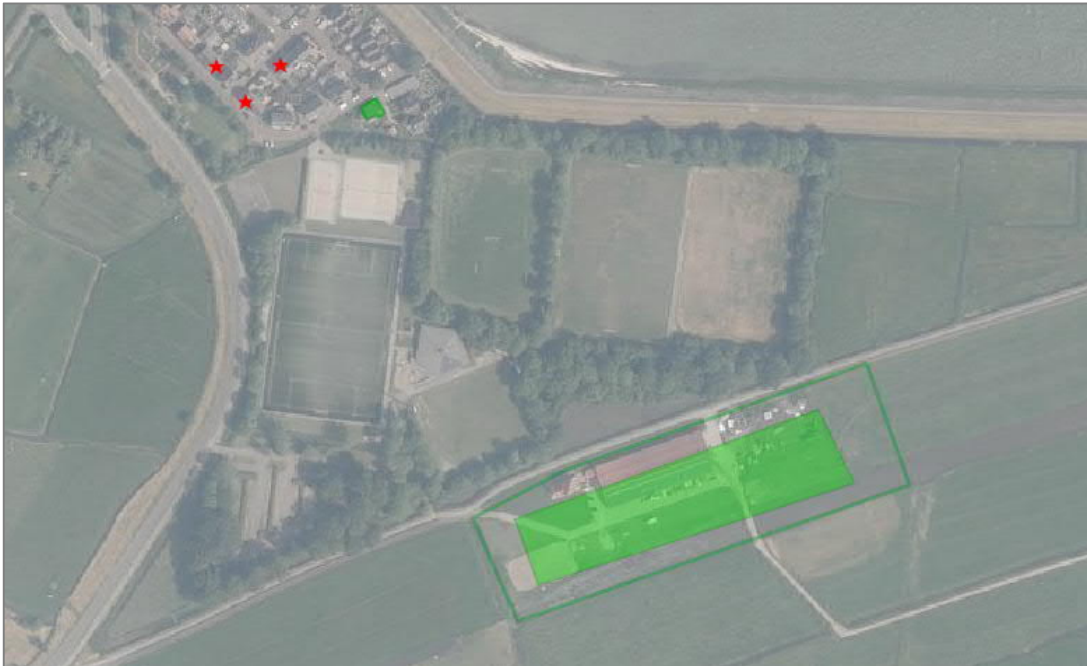
Figuur 3-1: Ondergrondse tanks (rode ster) en onderzoekslocaties (in groen) bekend bij ODIJmond, in de omgeving van het sportpark (bron: Omgevingsdienst IJmond).

Er zijn ter plaatse van de onderzoekslocatie geen bodemonderzoeksrapportages benoemd in het bodemloket of in het bodeminformatiesysteem van omgevingsdienst IJmond. Er is wel een onderzoekslocatie bekend bij omgevingsdienst IJmond binnen 25m ten zuidoosten van het sportpark; locatie Oosterpad C 1262. Er is hier in 2008 een verkennend bodemonderzoek uitgevoerd waarbij in de grond geen verhoogde gehalten zijn aangetroffen en in de het grondwater maximaal lichte verontreinigingen. De locatie is weergegeven in figuur 3-1. Er zijn bij omgevingsdienst IJmond geen bodembedreigende activiteiten of ondergrondse tanks bekend nabij de huidige onderzoekslocatie. Uit gegevens van de provincie Noord-Holland blijkt dat er geen Navos-stortlocaties bekend zijn nabij de onderzoekslocatie.

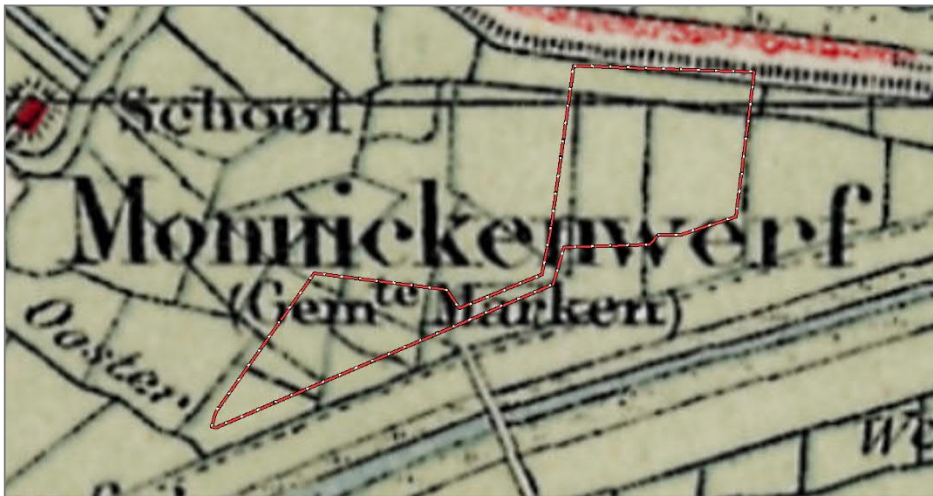
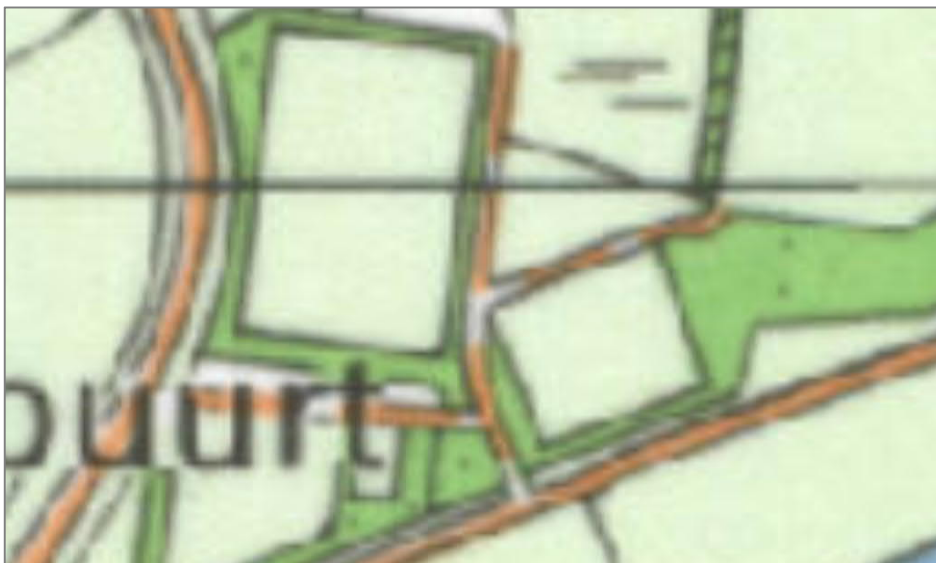
Figuur 3-2: Onderzoekslocatie op historische kaarten (bron: topotijdreis).

Uit historische kaarten blijkt dat de onderzoekslocatie in het verleden in gebruik is geweest als weiland. Tussen 1890 en 1960 zijn enkele watergangen gedempt ter plaatse van de onderzoekslocatie. Door verspringing van de historische kaarten is niet te herleiden waar deze dempingen hebben plaatsgevonden. Het betreft vermoedelijk dempingen met gebiedseigen grond. Eind jaren 70 is de locatie ontwikkeld tot sportpark. Hierbij zijn wederom meerdere watergangen gedempt. De dempingen hebben deel uitgemaakt van een grootschalige ontwikkeling en herverkaveling. In deze periode heeft nabij de locatie geen sloop plaatsgevonden. Bij de demping is vermoedelijk gebiedseigen grond gebruikt. Drie aanwezige dammen ter plaatse van de weg dateren uit dezelfde periode. Een hiervan, de toegang van de Walandweg) ligt buiten het onderzoeksgebied en doorkruist een watergang welke pas ten tijde van de aanleg van de weg lijkt te zijn gegraven. De indeling van het sportpark is sindsdien niet of nauwelijks veranderd.

Op basis van historische kaarten lijkt de weg binnen het sportpark niet altijd geasfalteerd geweest te zijn. De onderzoekslocatie is weergegeven op historische kaarten in onderstaande figuur.

- Op het terrein bevindt zich een geasfalteerde weg welke op basis van historische kaarten oorspronkelijk onverhard of half verhard lijkt te zijn geweest. Op basis hiervan is de locatie van de weg verdacht op bodemverontreinigingen en de aanwezigheid van asbest gezien de periode waarin het sportpark is ontwikkeld.

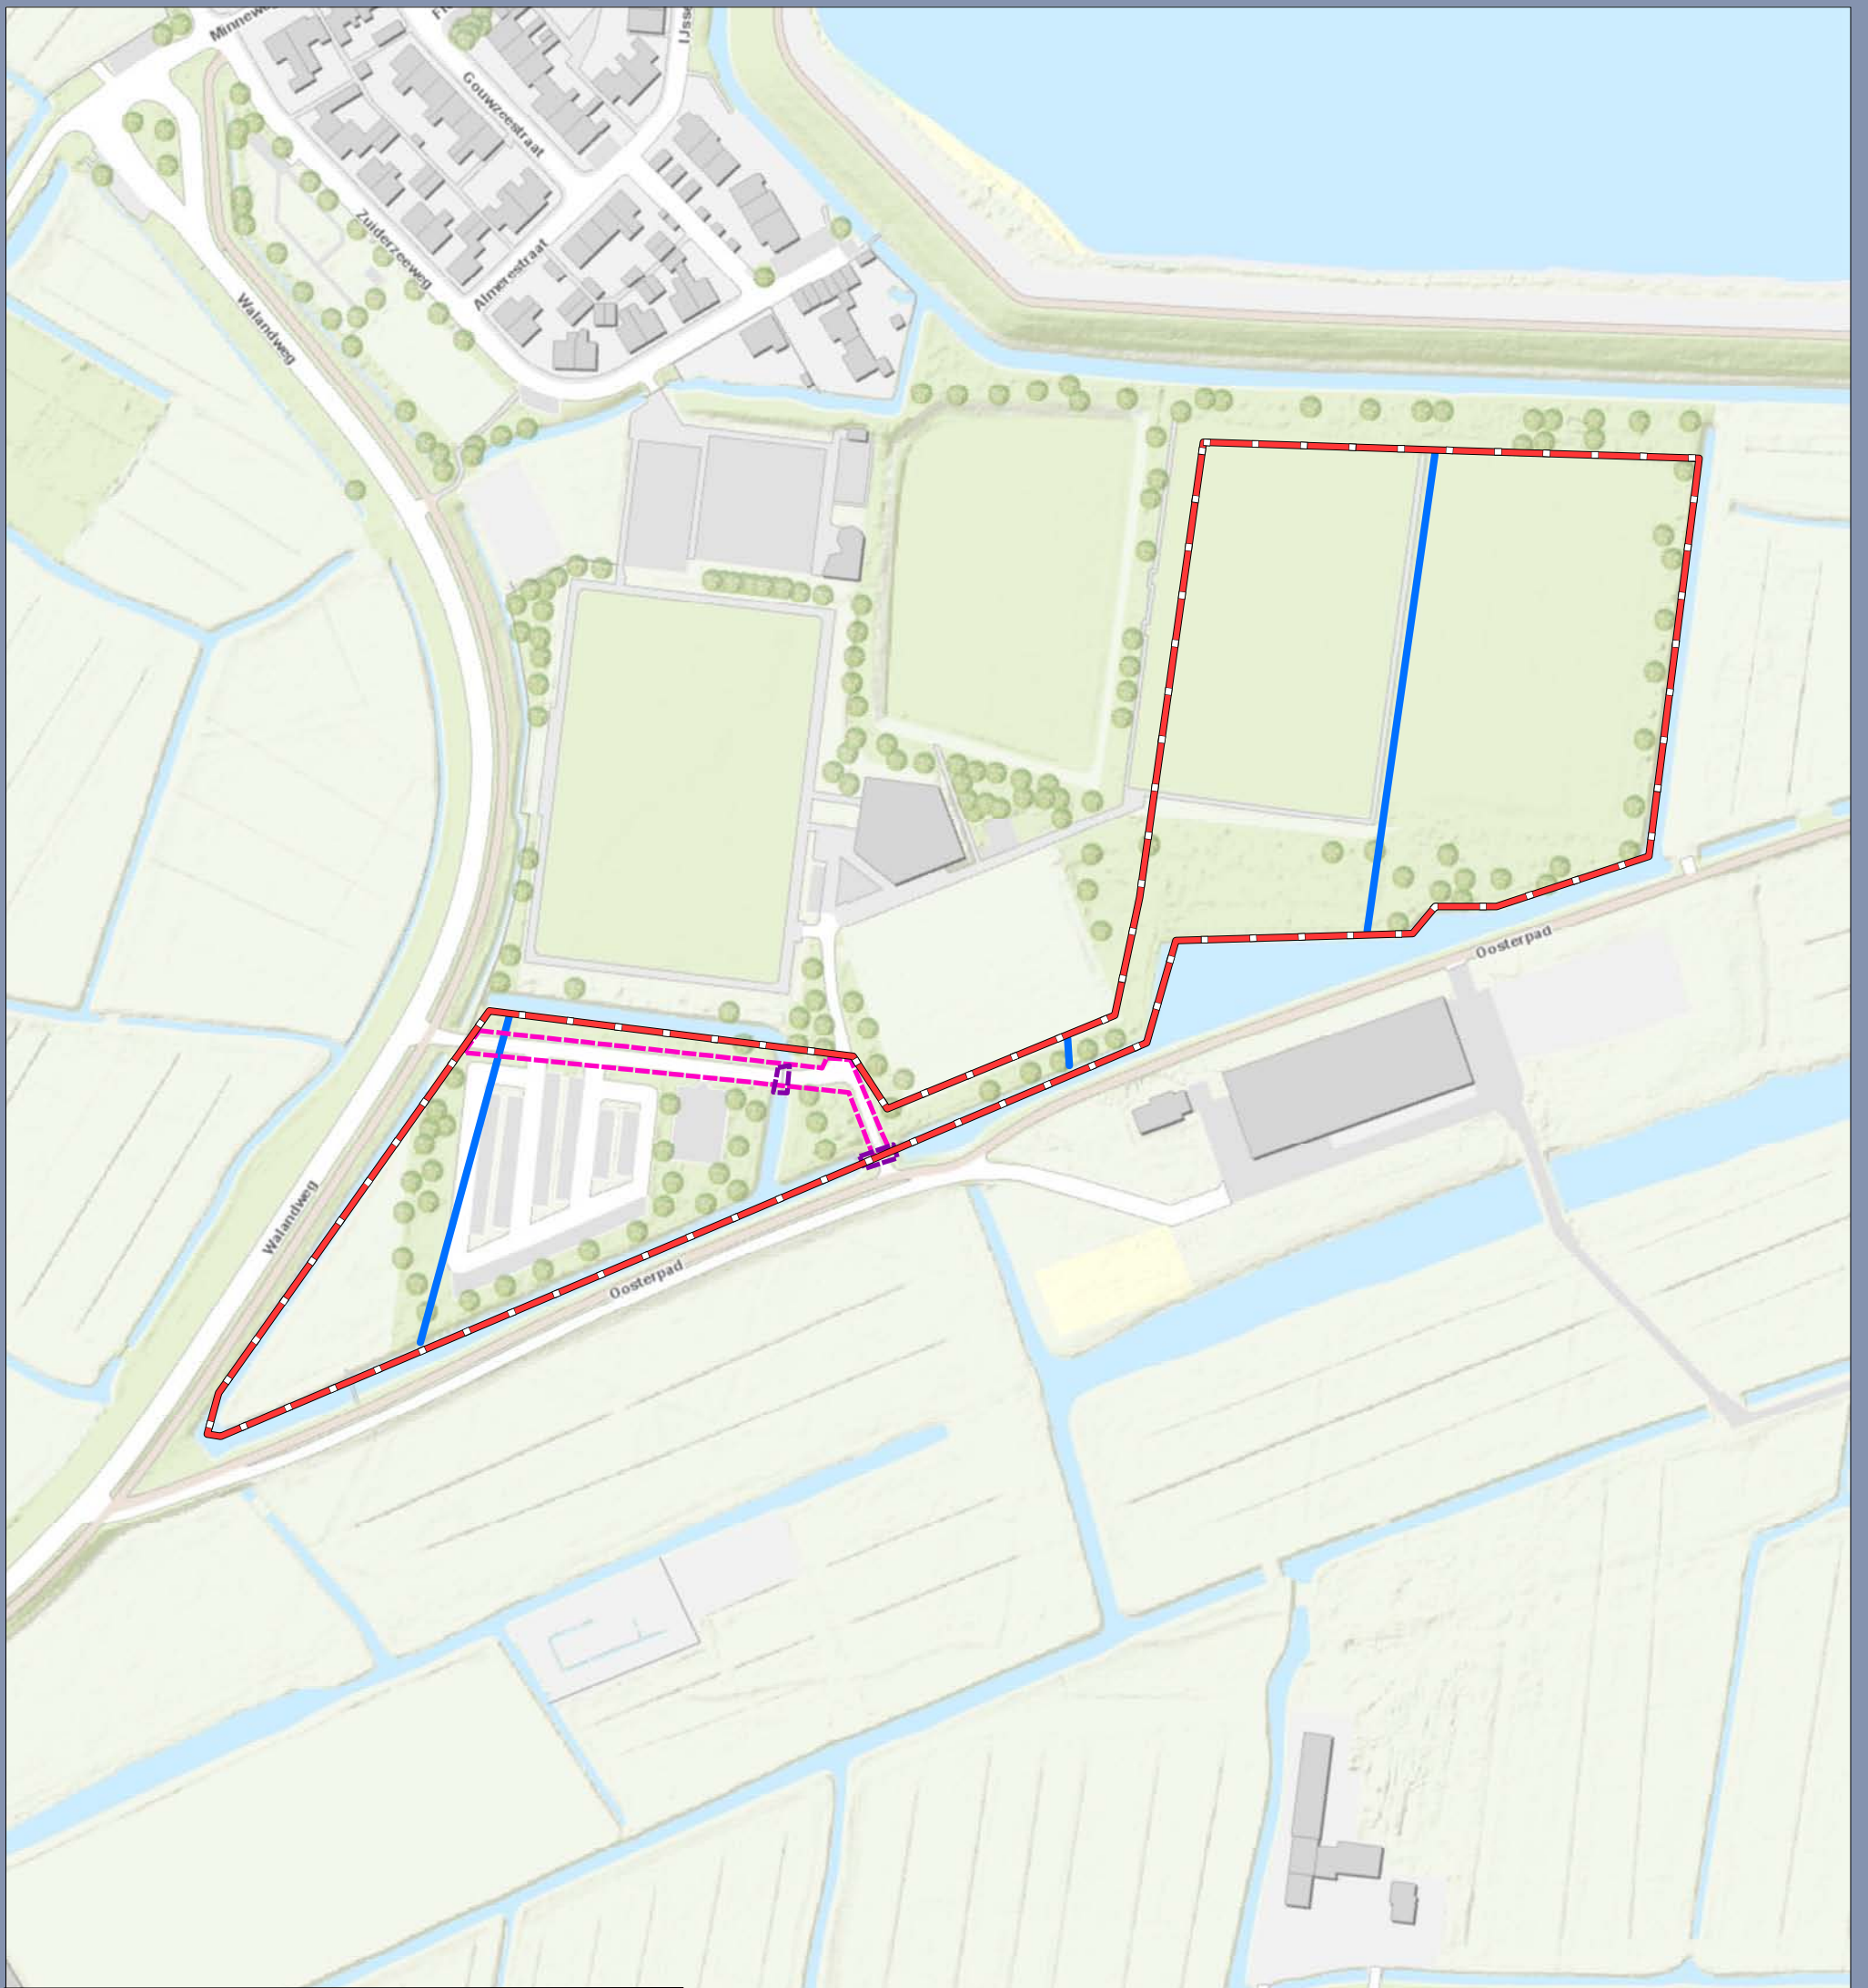
Bijlage 2 Situatie

Mogelijk voormalige halfverharde weg
-

Dam
-

Gedempte watergang

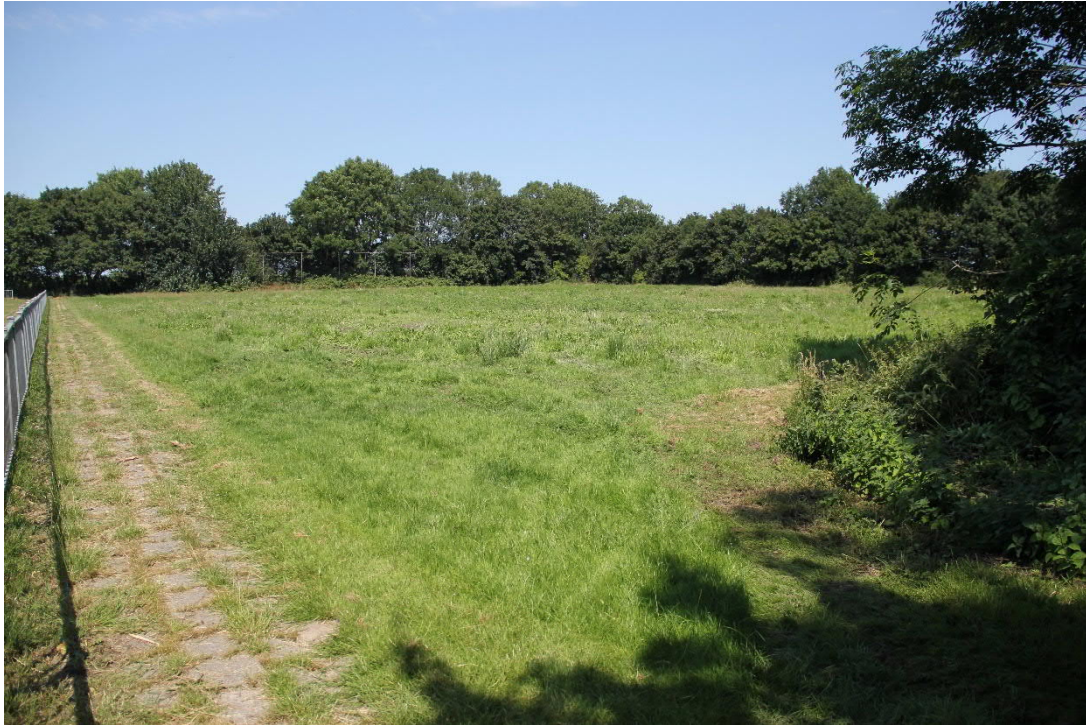
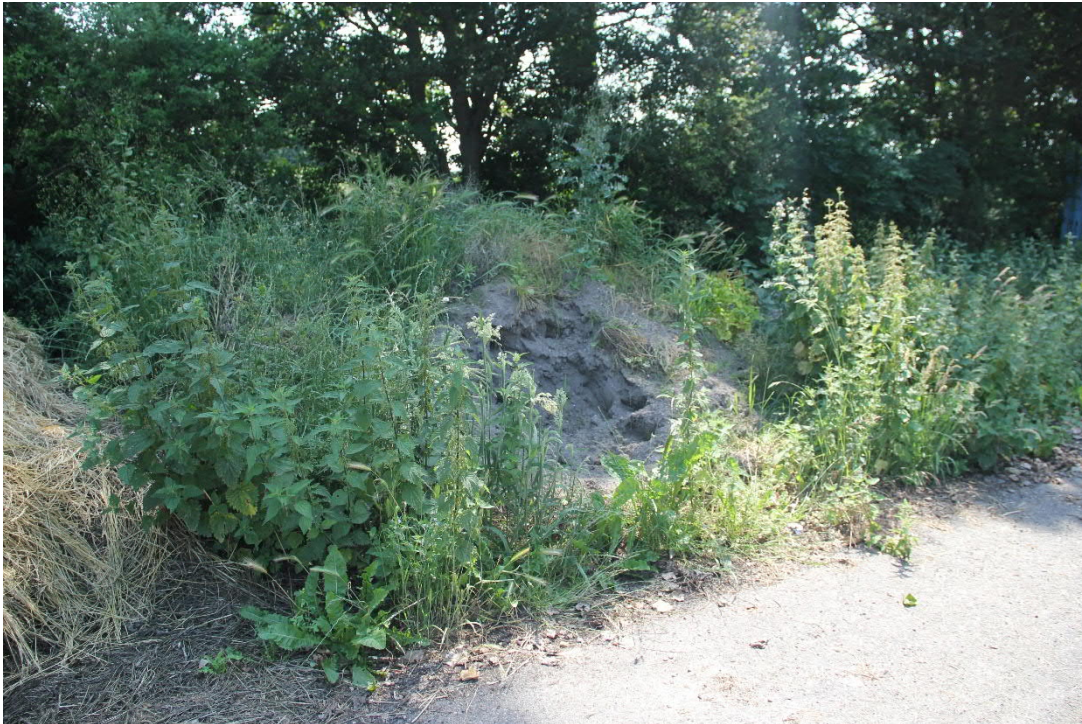
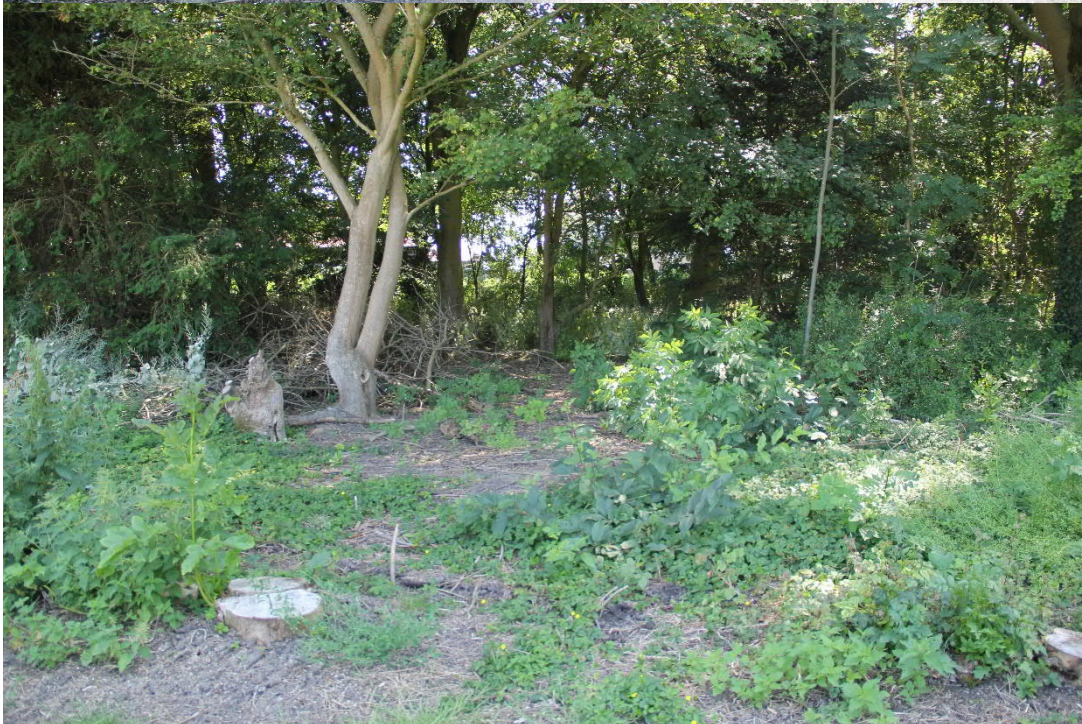
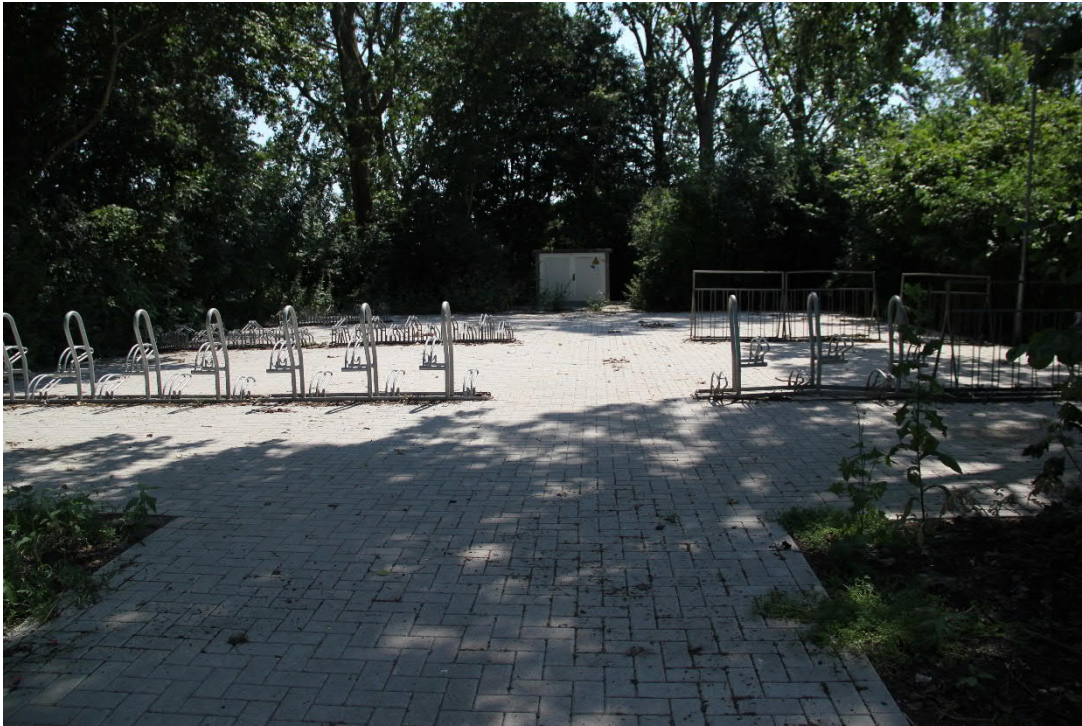
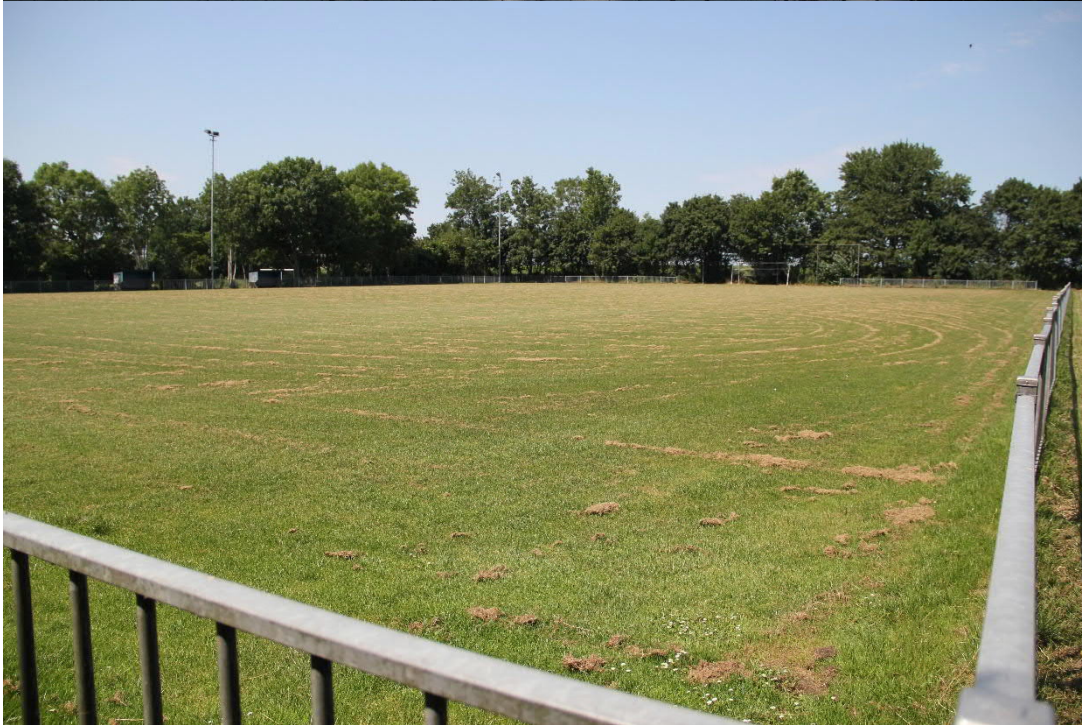
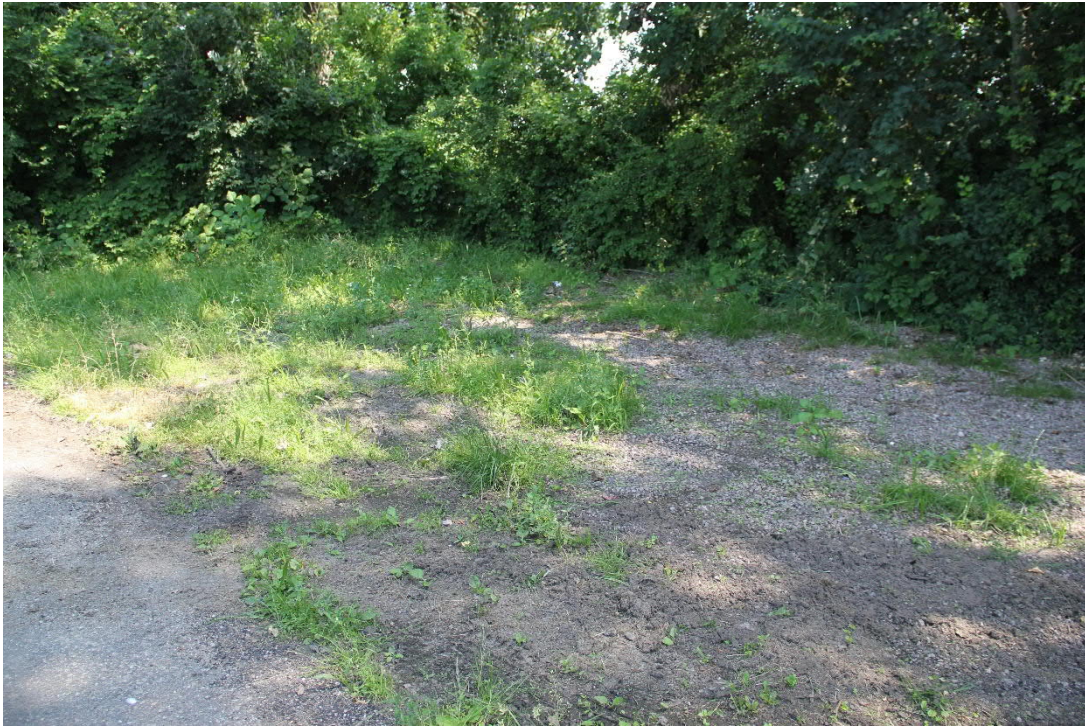
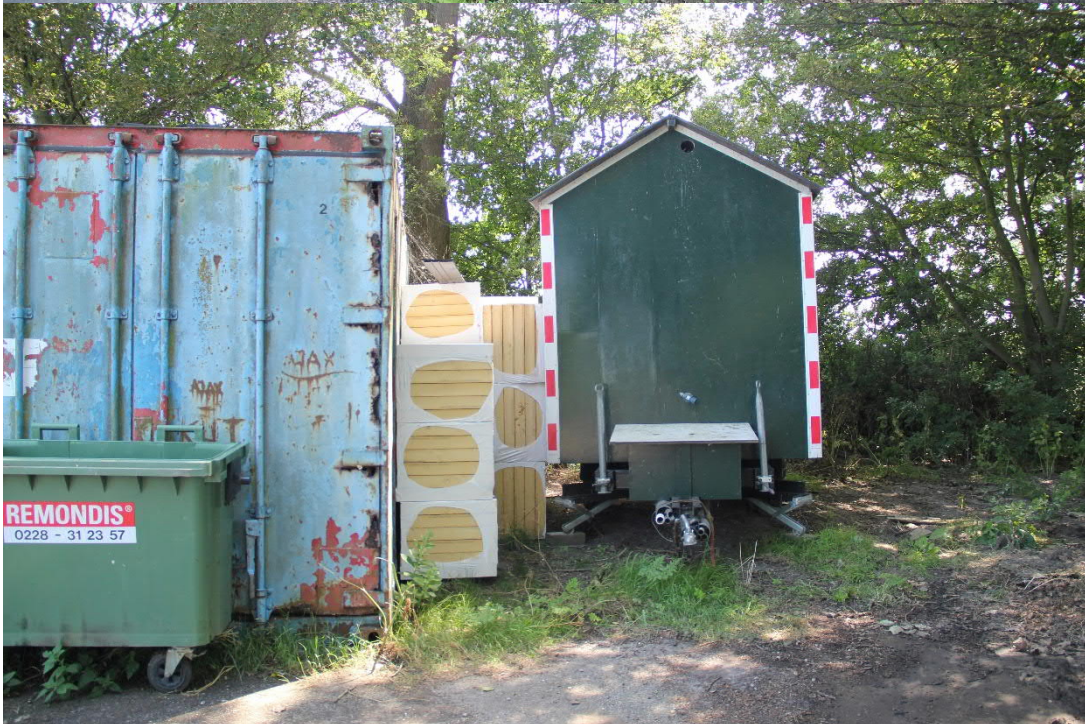
- Foto's

Gebouwen	Geen bebouwing
Verhardingen	Weg is geasfalteerd, parkeerplekken bestaan uit grind, voetbalveld bestaat uit gras en paden bestaan uit tegels.
Watergangen	Er bevindt zich een watergang binnen en rond de onderzoekslocatie. De aanwezige weg kruist de watergangen 3 maal door middel van een dammetje (2 maal als toegangsweg tot het perceel, 1 maal de watergang binnen de locatie)
Onderhoud	-
Ondergrondse infrastructuur	Onbekend, verlichting op het terrein
Maaiveldveranderingen	Zeër lage hopen zintuiglijk schone grond langs parkeerterrein
Aanwezigheid puin	Niet waargenomen
Aanwezigheid plastics	Niet waargenomen
