**Asbestonderzoek conform NEN 5897**  
**Locatie: Monnickenmeer 5 te Monnickendam**  
**Projectnummer: 05 1002032**

## **2 Asbestonderzoek 'Monnickenmeer 5 te Monnickendam'**

## 1.1 Topografische situatie

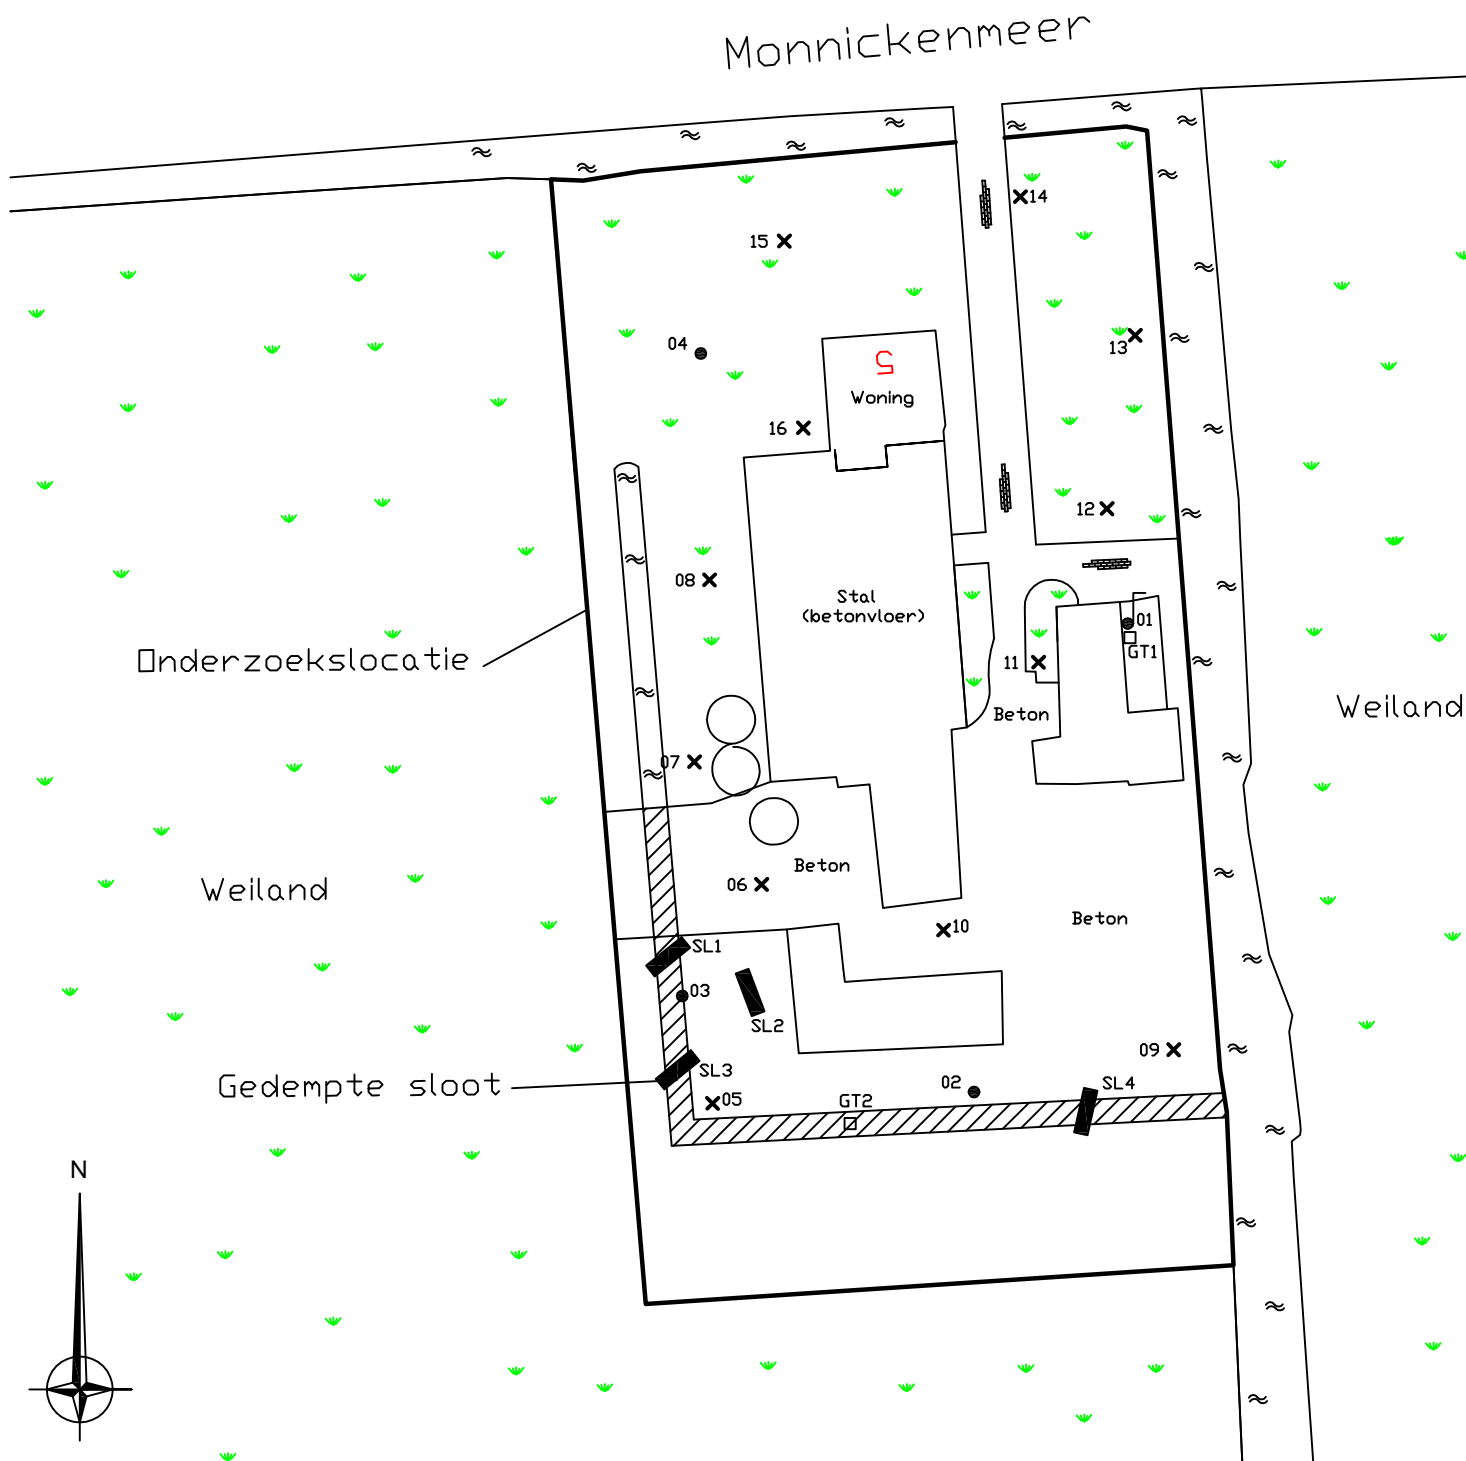
- Het maaiveld is geïnspecteerd op de aanwezigheid van asbestverdacht materiaal;
- er zijn vier sleuven (1,0 x 0,4 meter) tot voorbij 0,5 meter min maaiveld (actuele contactzone) gemaakt;
- twee inspectiegaten (0,3 x 0,3 meter) zijn gemaakt nabij de geplaatste peilbuis en een onbereikbare plaats voor de graafmachine.
