**VERKENNEND BODEMONDERZOEK**

**NAAST MOLENGOUW 58**

**te BROEK IN WATERLAND**

Rapportnummer: 2015107

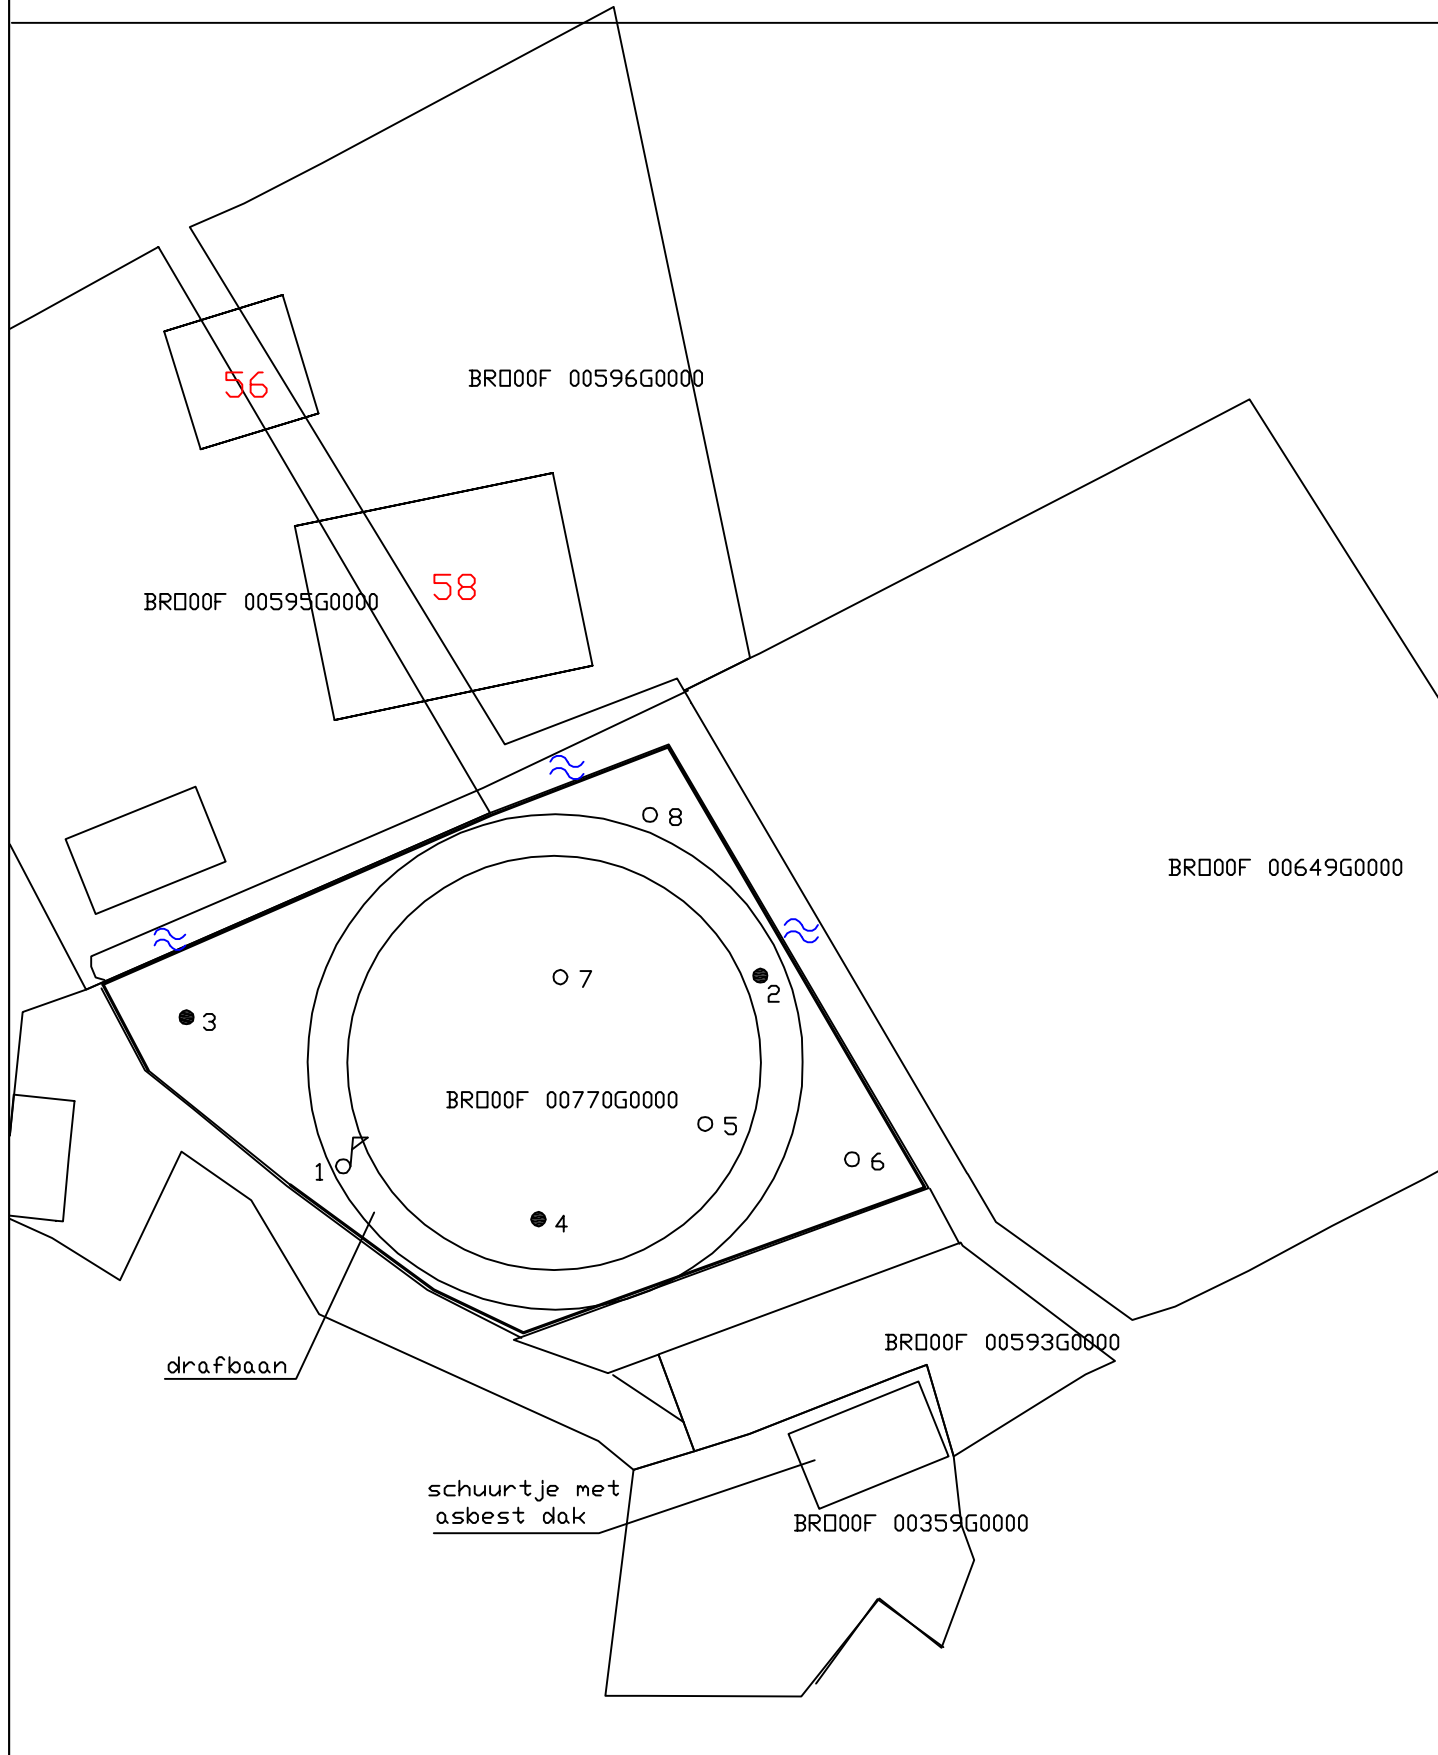
# BIJLAGE 2 LOKALE SITUATIE MET BOORPUNTEN

De boorpunten (1 t/m 8) zijn aangegeven op de situatietekening van bijlage 2. Uit de in het veld genomen enkelvoudige monsters van de grond zijn door het laboratorium, volgens de opdracht van Landview BV, twee mengmonsters samengesteld; één van het puinhoudende zand en één van de klei-/veengrond. Bij de monsternamen is soms afgeweken van de trajecten van 0,5 m gezien de geconstateerde zintuiglijke verontreinigingen en verschillende grondsoorten.

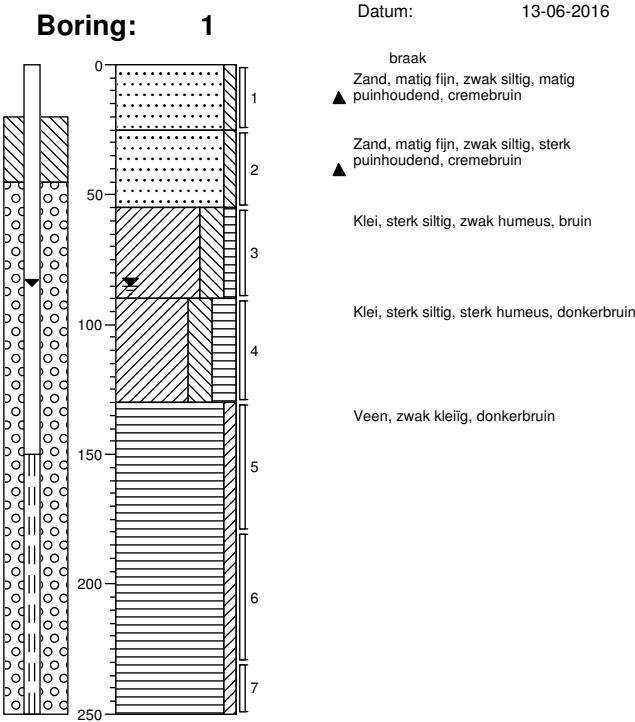
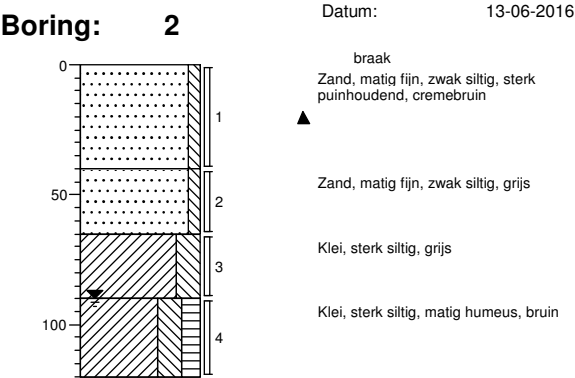
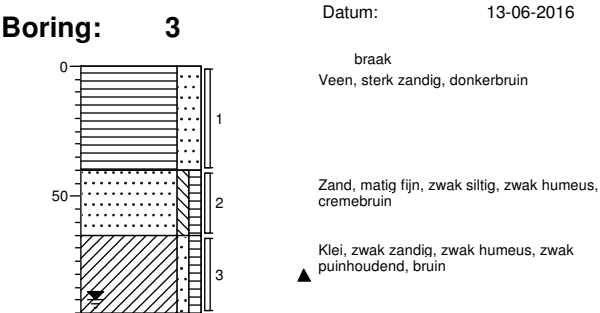
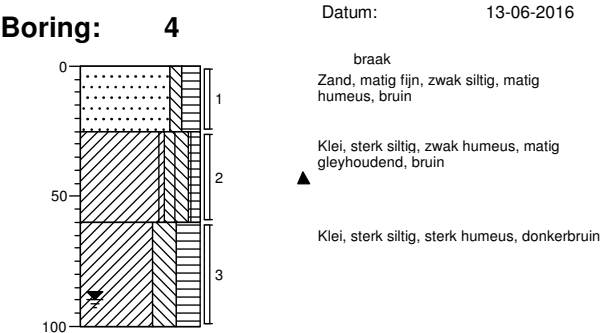
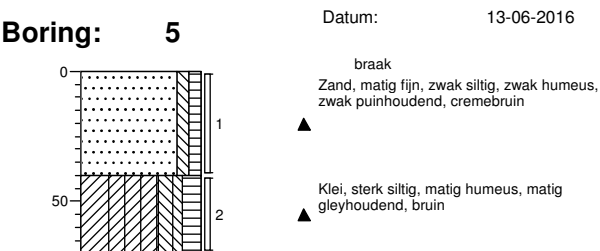
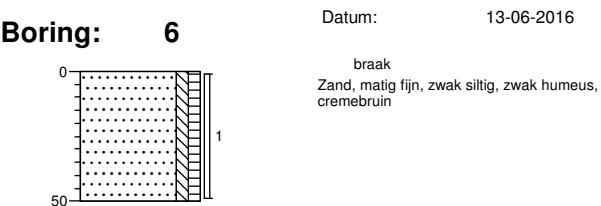
Datum: 13-06-2016

Het algemene, kenmerkende bodemprofiel op de locatie tot een diepte van circa 2,5 m -mv bestaat uit een mengeling van zwak siltig, matig fijn zand, sterk siltige klei en sterk zandig tot zwak kleiig veen.

Tijdens het veldwerk is in de boringen 1 en 2 (drifbaan) veel puin en is in de boringen 5 en 7 een enkel puinfragment aangetroffen. Voor het overige zijn zintuiglijk geen verontreinigingen waargenomen.

In bijlage 3 worden de beschrijvingen van de boringen, de peilbuis, de zintuiglijke waarnemingen en de monsternamen weergegeven. Zintuiglijk waarneembare afwijkingen ten aanzien van de aanwezigheid van bodemvreemde bijmengingen en de kleur van het bodemmateriaal zijn qua aard en mate beschreven.

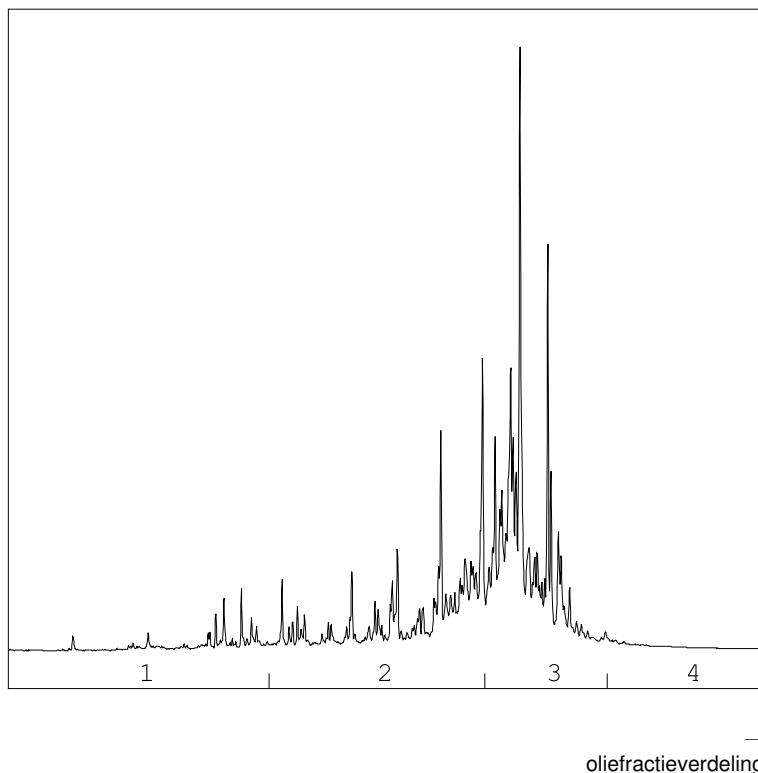
## OLIECHROMATOGRAM

**Monstercode** : 2465831  
**Project omschrijving** : 2015107-mol  
**Uw referentie** : 1 (90-130) 3 (0-40) 4 (60-100) 8 (0-50)  
**Methode** : minerale olie (florisil clean-up)
