| Aanvraagnaam | Herbouw woning te Broek in Waterland |
| Projectomschrijving | Aan het Havenrak 21 te Broek in Waterland wordt het bestaande pand tot de fundering gesloopt en herbouwd tot 3 woningen. |

project Herbouw Havenrak 21 te Broek in Waterland

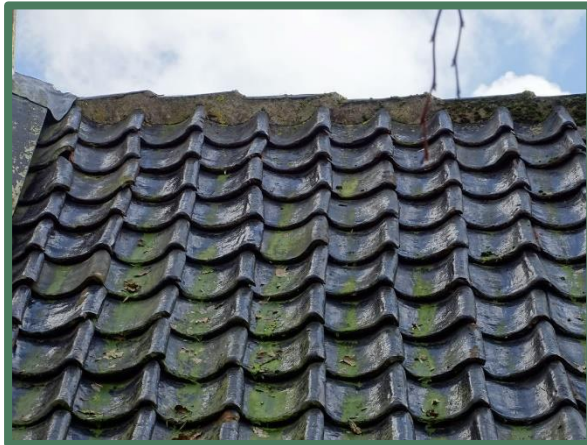
Er zijn tijdens het veldbezoek geen huismussen gezien. De pannendaken in het plangebied zijn niet toegankelijk voor huismussen. De nokpannen van het oude woondeel zijn dichtgemetseld, er is kunststof aanwezig onder de eerste rij dakpannen van het nieuwe woondeel en de dakpannen op de voormalige opslag zijn niet toegankelijk vanwege de boeiboorden en het gebrek aan dakbeschot.

Gemetselde nokpannen

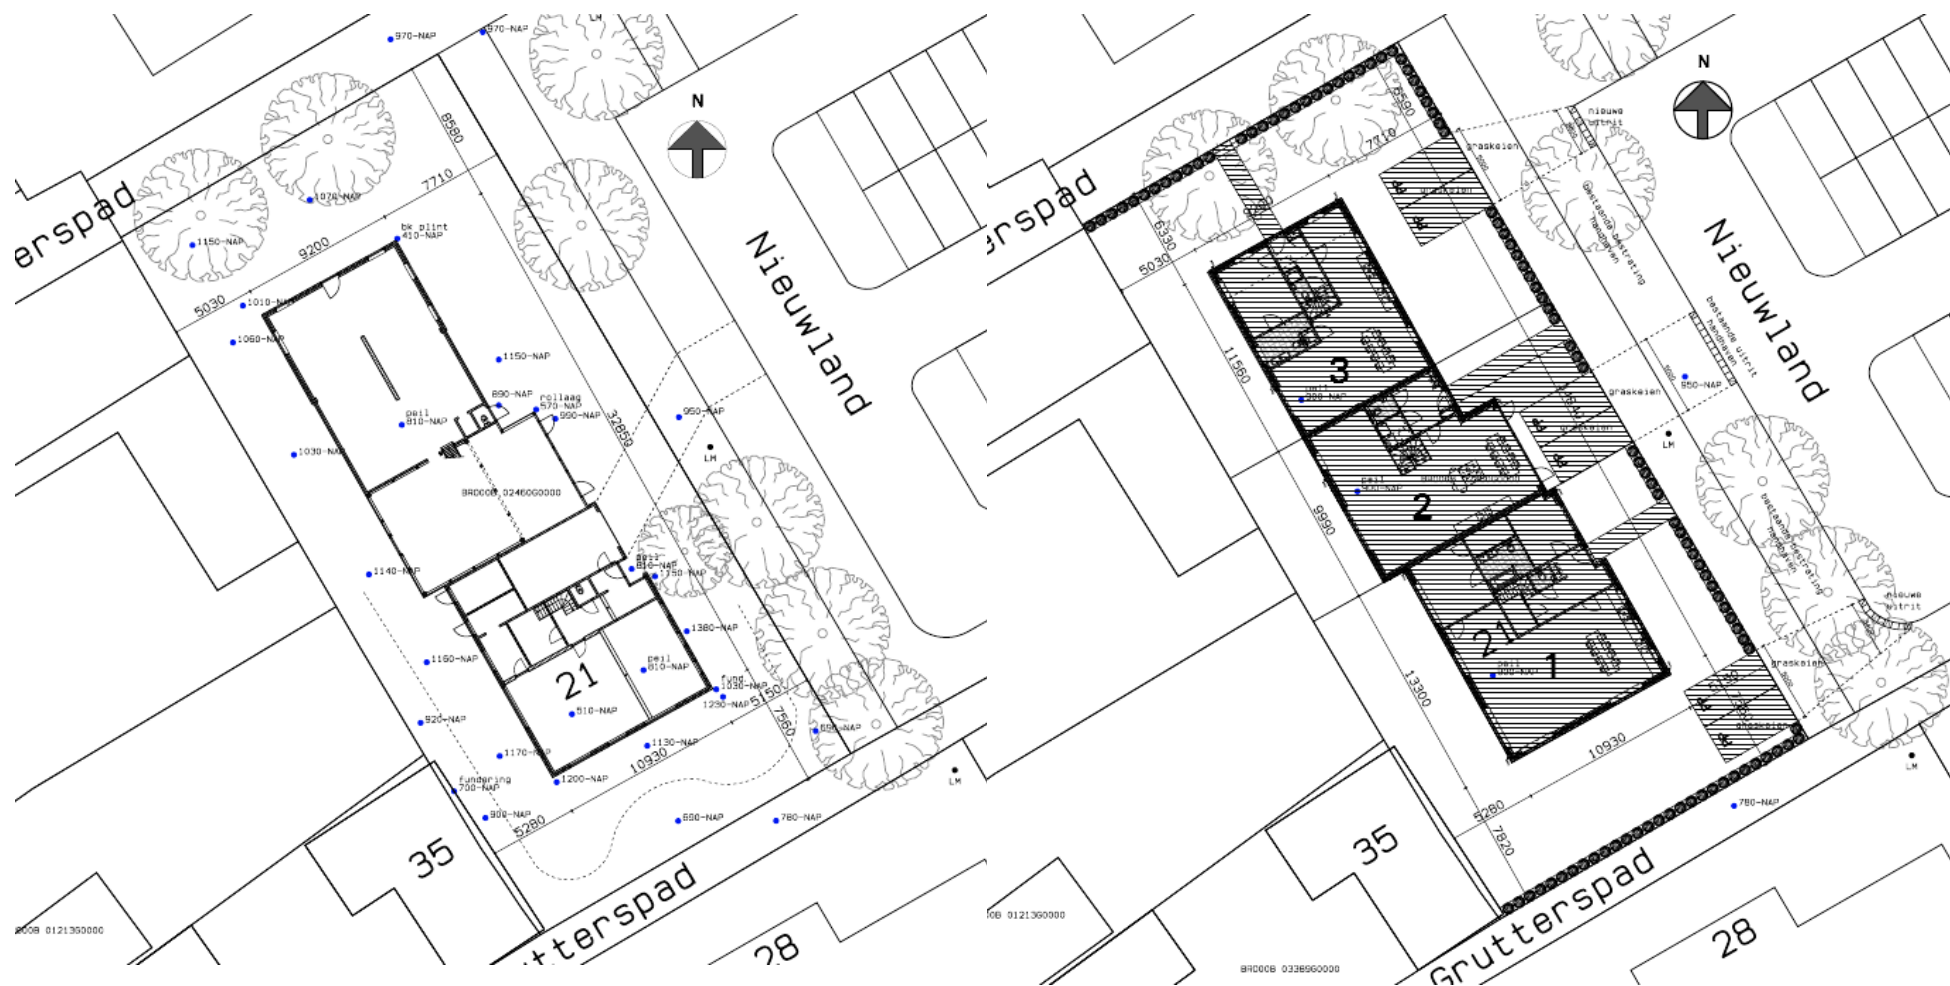
Figuur 7: Bestaande (links) en nieuwe situatie (rechts) in plattegrond.

Bij de parkeerhavens volstaat het om een verharding aan te brengen. Het gaat om zes parkeerplaatsen (figuur 7). Op de plek van de parkeerplaatsen zal circa 20 cm zand op de bestaande grond komen, voor de stabiliteit, aangevuld met split. Op deze plekken wordt dus niet gegraven.

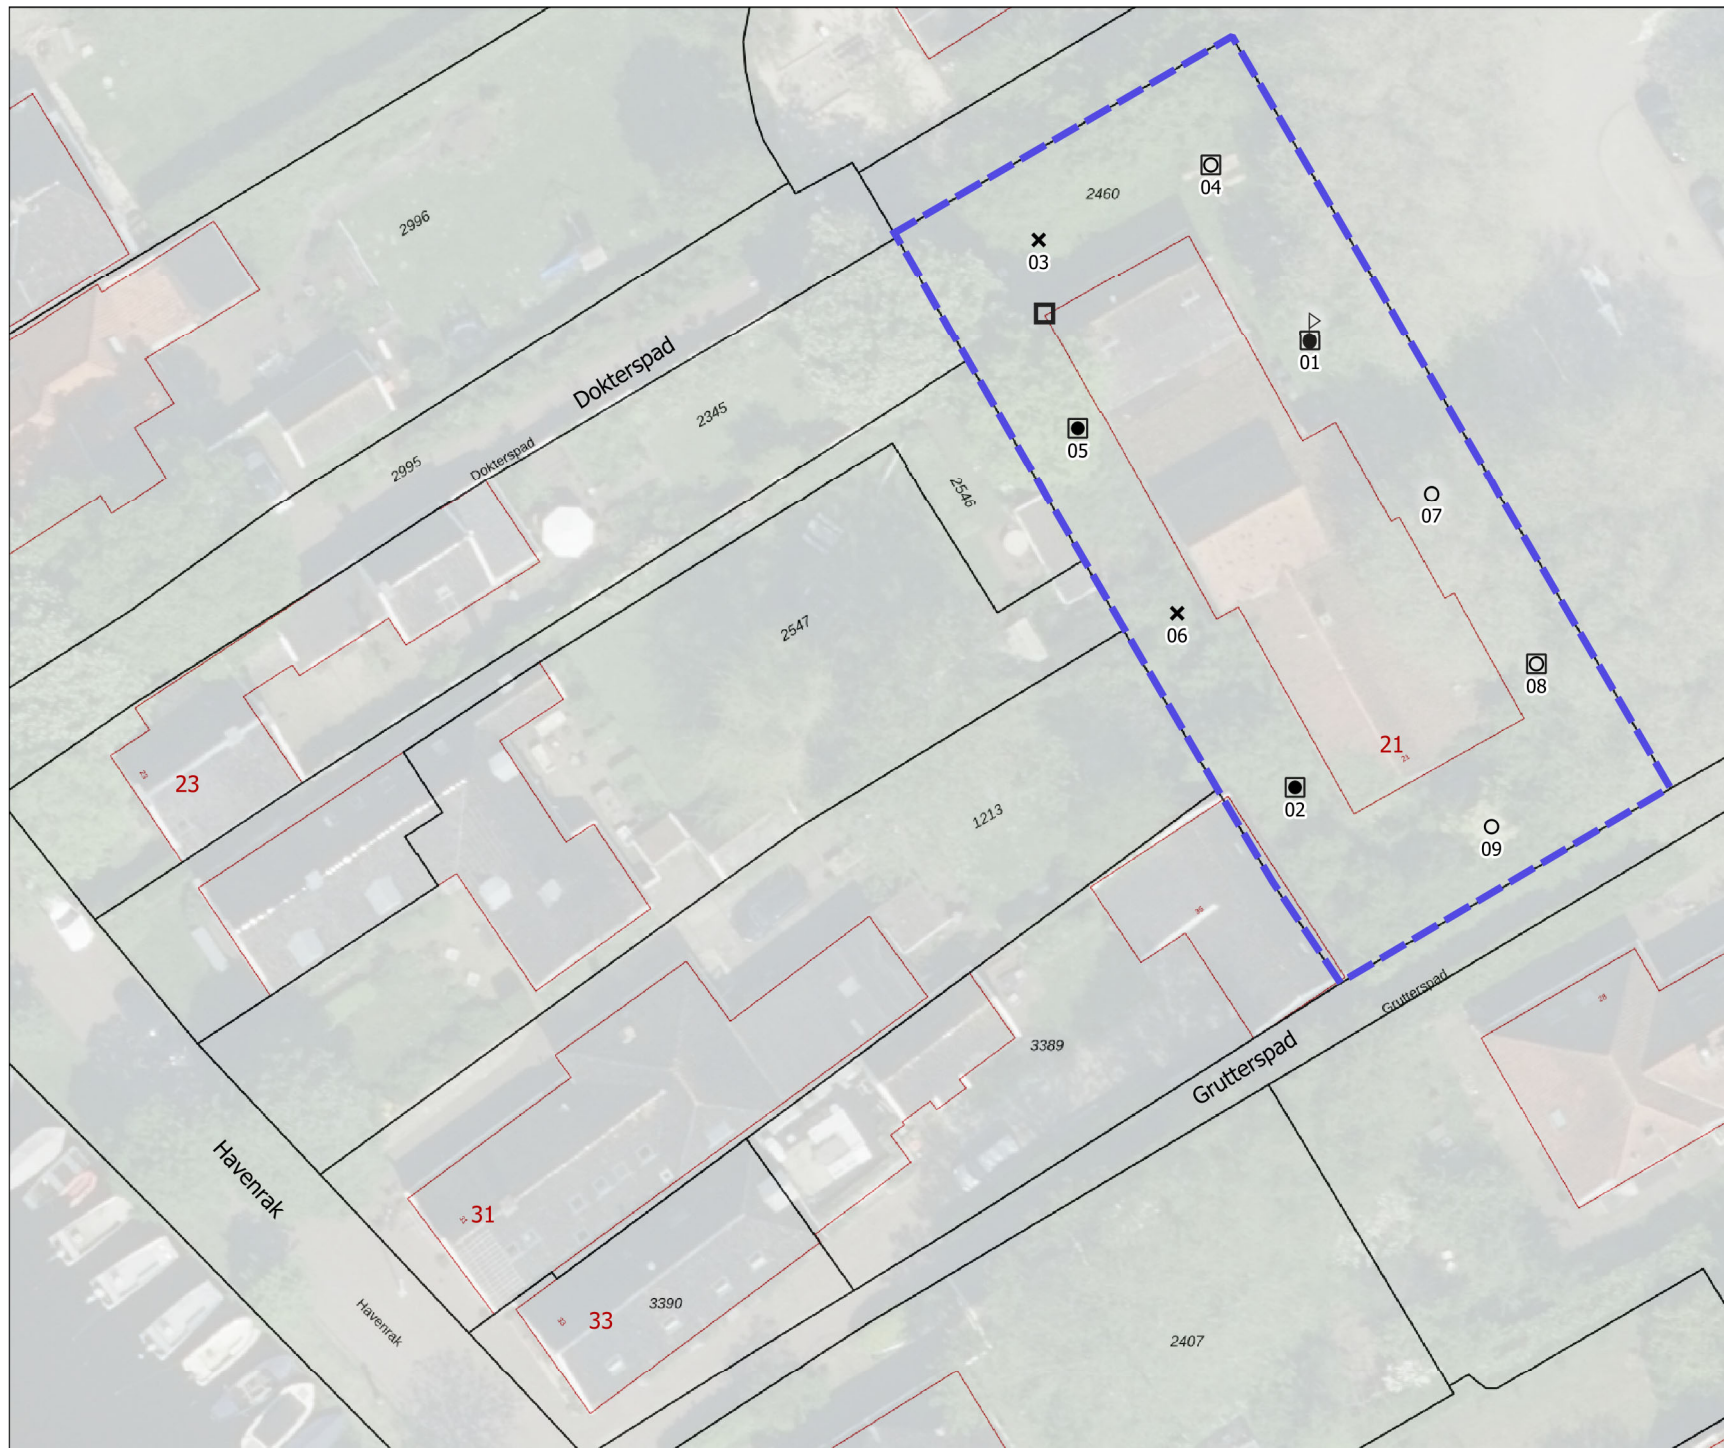
**Bijlage 4. Locatietekening met boorpunten / inspectiegaten**

- Onderzoekslocatie
- 0-punt
- Boring tot ca. 2 m-mv
- Boring tot ca. 0,5 m-mv
- Peilbuis
- Gestuite boring
- Inspectiegat asbest

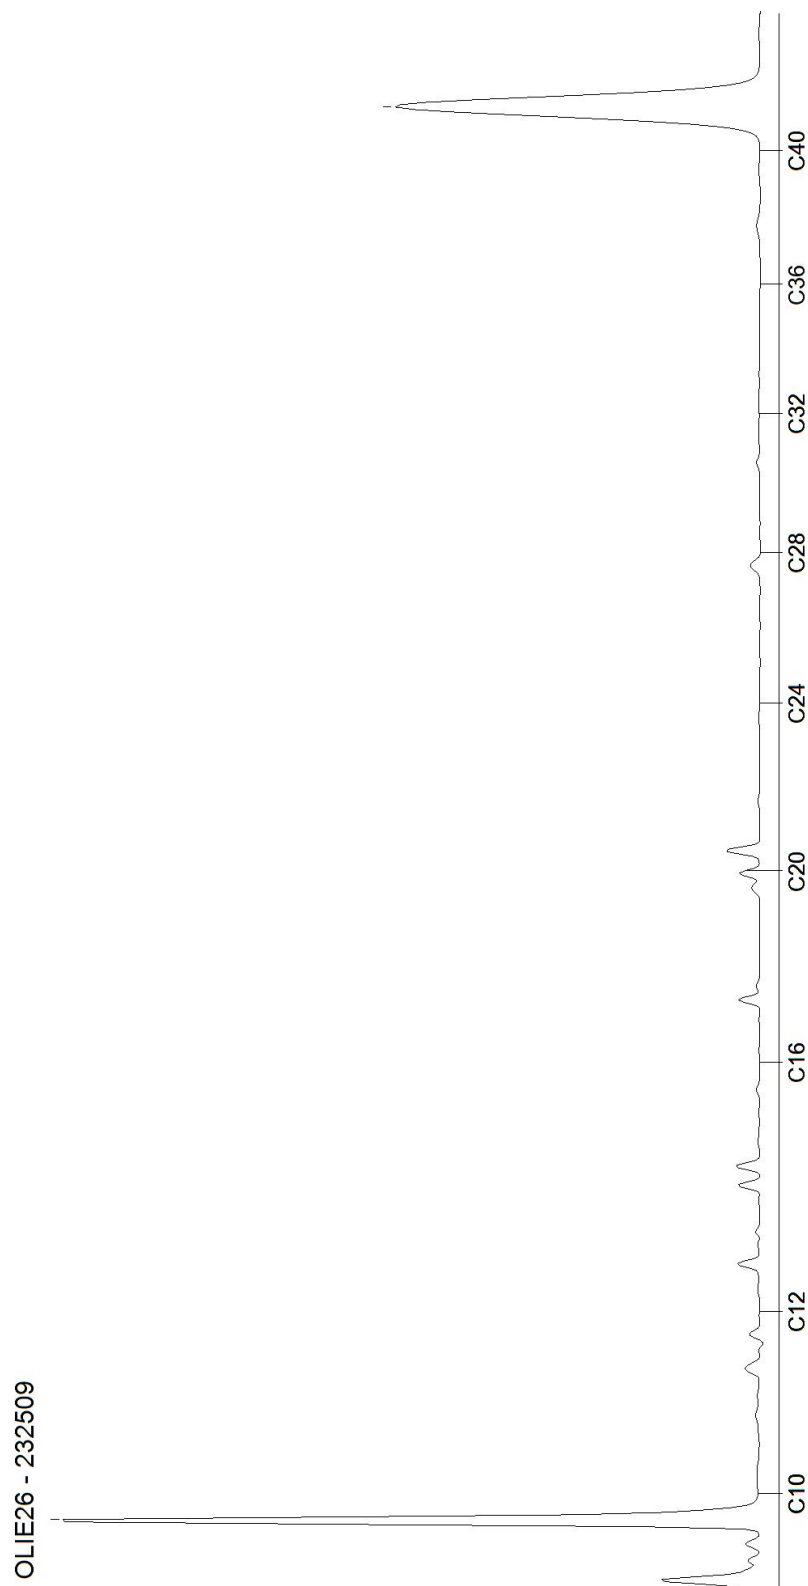
CHROMATOGRAM for Order No. 1437758, Analysis No. 232509, created at 18.07.2024 13:41:53

**Monster beschrijving: 01-1-1 01 (190-290)**
