ASBESTINVENTARISATIE

“Voormalig bejaardenhuis”

Lepelaarstraat 2 t/m 129, 1452 XM
te IJpendam

| Onderzoek identificatie | | |
|---|---|---|
| Projectnummer: | 77368 | Autorisatiedatum: 29 oktober 2014 |

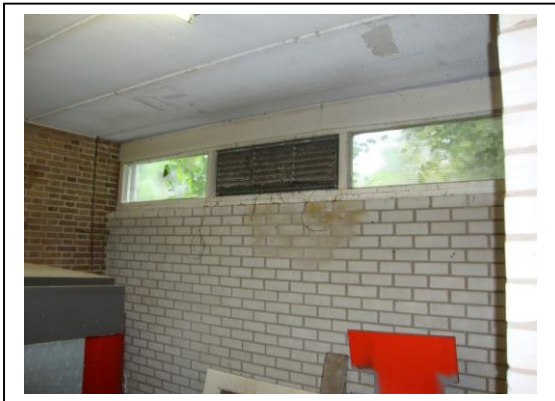
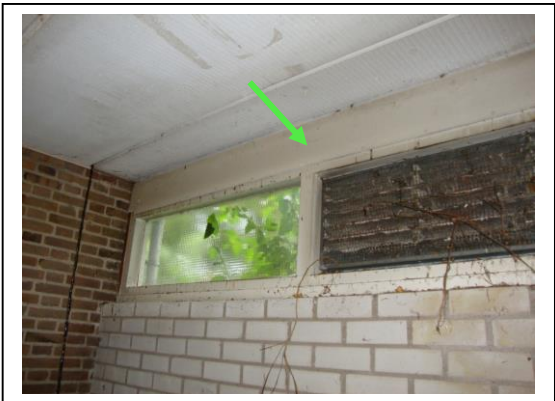
| Overzicht foto (raampartij) | Detail foto (raampartij) |

| Opmerkingen | Deze beplating zit ook tegen de binnenzijde van de toegangsdeur van het nieuwe ketelhuis. | |
