## **Beschrijvingen beeldbepalende panden en objecten**

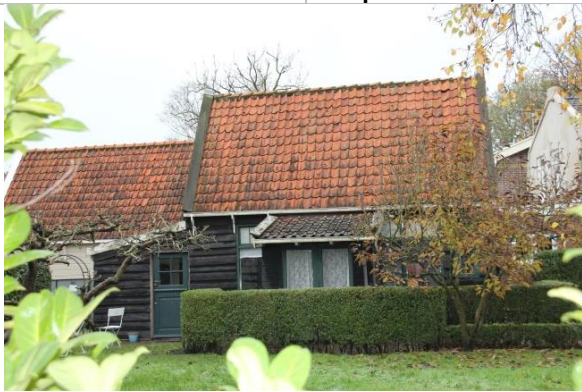
<b>Adres:</b>		<b>Dorpsstraat 20, Broek in Waterland</b>

Type bebouwing:	Houten schuur.		
Datering:	1958 (vergunning voor bouw schuur).		
Regime:	Beeldbepalend pand.		
Korte beschrijving:	Klein samengesteld volume opgetrokken in hout, bestaande uit een hoofdgebouw met aan de achtergevel (zuidwest) en de zijgevel (zuidoost) een aanbouw.		
Hoofdmassa:	Rechthoekig volume haaks op de straat (achtergevel nummer 20) gericht. Tegen de achtergevel een brede uitbouw onder eigen dak. Tegen de zuidoostelijke zijgevel een smalle aanbouw onder eigen dak.		
Bouwlagen:	Eén bouwlaag onder zolderverdieping.		
Materiaal- en kleurgebruik:	Hoofdvolume en aanbouw achterzijde gepotdekseld. Aanbouw zijgevel horizontale rabatdelen. Geveldelen zwart gebeitst. Houtwerk groen, alleen bij achtergevel hoofdmassa raam wit en kozijnen aanbouw wit.		
Gevelelementen:	-		
Dakvorm:	Zadeldak hoofdvolume. Lessenaarsdaken aanbouwen. Vlakke boeien. Eenvoudige bakgoten, gedragen door decoratieve klossen.

Dakbedekking:	Rode Oud Hollandse pannen.		
Achterkantarchitectuur:	Zichtbaar vanaf Laan.		
Ligging :	Gelegen op het erf achter Dorpsstraat 20, bereikbaar via zuidwestelijke poot van Laan.		
Erf- en groenvoorziening:	-		
Straatmeubilair en details:	-

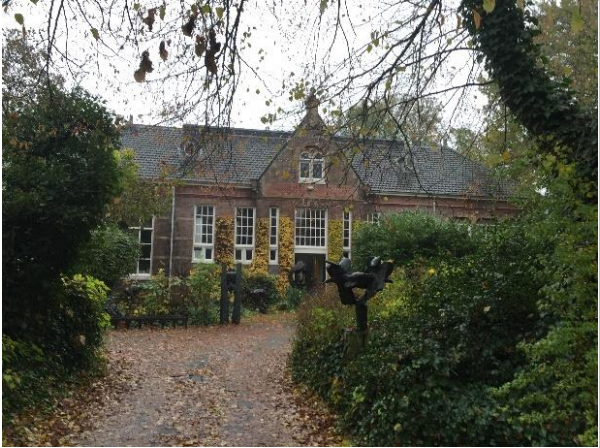
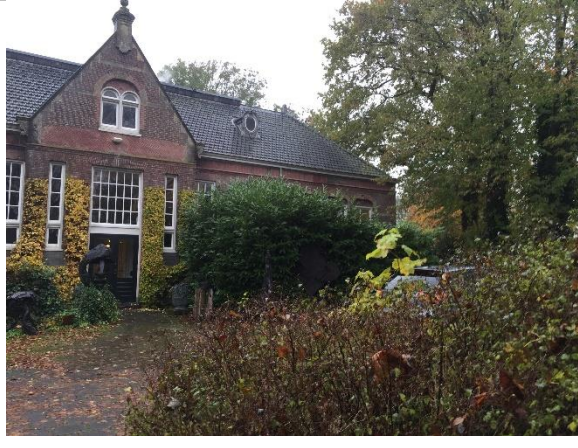
<b>Adres:</b>	<b>Roomeinde 3, Broek in Waterland</b>

Type bebouwing:	Bakstenen schoolgebouw.
Datering:	1881 naar plannen van T.C. van der Sterr. Verbouwing in 1949 door K.F. Simons.
Regime:	Beeldbepalend pand.
Korte beschrijving:	<p>Voormalige lagere school van Broek in Waterland onder gecombineerd dak (een afgeknot schilddak en een schilddak) in neorenaissance stijl met neoclassicistische accenten. In 1984 in particulier bezit en in gebruik genomen als woning, atelier en expositieruimte.</p> <p>Het brede T-vormige volume heeft in de oksels aan weerszijden een lagere aanbouw onder lessenaarsdak met een risalerend deel onder aangekapt (aan lessenaarsdak) schilddakje.</p> <p>Voorgevel symmetrisch van opzet met een licht uitkragend middenrisaliet met topgevel, geplaatst onder een aangekapt zadeldak. Centraal in het risaliet een brede entree met daarboven een breed, nagenoeg vierkant meerruits venster. Aan weerszijden hiervan een lang smal meerruits venster met daaronder een hardstenen gevelsteen. In de geveltop van het risaliet, geplaatst onder een rondboog, twee gekoppelde, diep terugliggende rondboogvensters.</p> <p>Aan weerszijden van het risaliet twee hoge, hoog geplaatste vensters onder hanenkam. De vensters zijn, evenals de smalle vensters in het risaliet, voorzien van vaste meerruits bovenlichten en daaronder, middels een dorpel gescheiden enkele rij onderlichten (enkelruits raampjes). Naast de exemplaren onder hanenkam drie rechte meerruits schuifvensters onder gekoppelde korfbogen. Tegen het middenrisaliet en de twee aan weerszijden liggende vensterassen stond tot het tweede kwart van de twintigste eeuw een grote ranke luifel. Deze werd gedragen door gietijzeren geprofileerde kolommen met gedecoreerde open kapitelen.</p> <p>Zijgevels onder lessenaarsdakje voorzien van vensters onder rondboog.</p>

Hoofdmassa:	Samengestelde massa op basis van een breed T-vormig volume met in de oksels lagere aanbouwen.
Bouwlagen:	<p>Centrale deel hoofdvolume (middenrisaliet en twee vensterassen aan weerszijden) twee bouwlagen onder zolderverdieping.</p> <p>Linker en rechter deel hoofd vleugel één bouwlaag onder zolderverdieping.</p>
Materiaal- en kleurgebruik:	<p>Gevels donkerrode baksteen in kruisverband met speklagen van natuursteen. Topgevel middenrisaliet, boven de verdwenen luifel, een brede band van lichtrode baksteen in horizontaal keperverband gemetseld, aan weerszijden afgesloten door een natuurstenen schouderstuk met florale decoratie.</p> <p>Onder de bakgoten van het gehele gebouw een lichtrode bakstenen fries in een blokverband-variantie gemetseld, afgesloten aan de onderzijde door een bakstenen architraaf.</p> <p>Korfbogen voorzien van natuurstenen aanzetblokken en sluitstenen. Spaarvelden rondboog in middenrisaliet, rondbogen zijgevels en korfbogen voorgevel gevuld met lichtrode baksteen in siermetselverband.</p> <p>Houten kozijnen en bakgoot grijs.</p> <p>Houten ramen wit.</p> <p>Houten deuren donkergroen.</p>
